UNIVERSIDAD  
**DE ATACAMA**

**VERIFICACIÓN Y CONTROL GEOMECÁNICO DE LA OPERACIÓN DE  
TRONADURA DE CONTORNO, PARA ASEGURAMIENTO DEL  
CUMPLIMIENTO DE DISEÑO Y MINIMIZACIÓN DEL DAÑO AL TALUD EN  
MINAS EL ROMERAL, COMPAÑÍA MINERA DEL PACÍFICO.**

Copiapó, Chile 2022

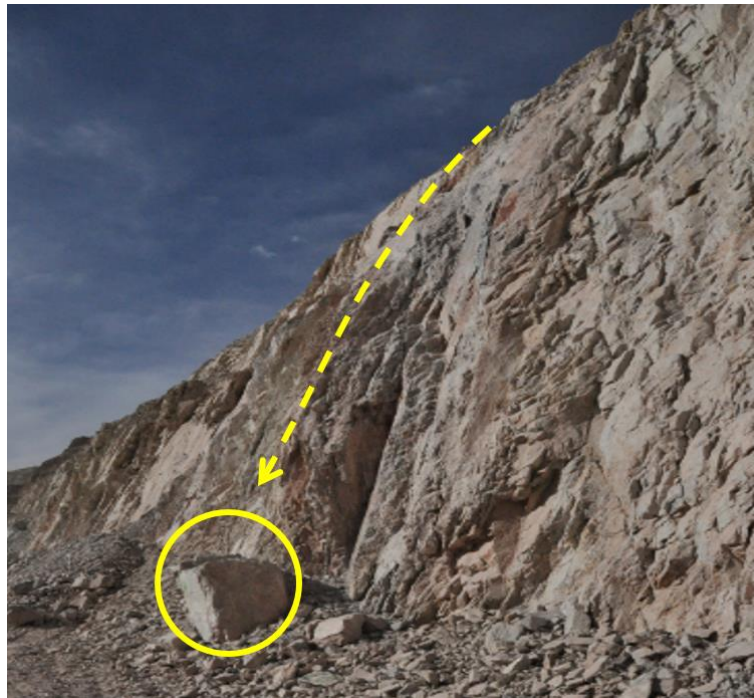
Rockfall o también conocido como caída de rocas, no tiene control estructural y es cuando material suelto cae desde las caras del talud, como se ilustra en la figura 3.12. Se produce cuando, por diferentes razones, el macizo rocoso colapsa o falla, lo que genera inestabilidad y por acción de la gravedad las rocas caen de forma repentina. Una de las causas de este término, es el uso excesivo de explosivos en una tronadura, lo que debilita las paredes y provoca la generación de microfracturas y aperturas de diaclasas.

Figura 3.12- Fotografía caída de rocas in situ.

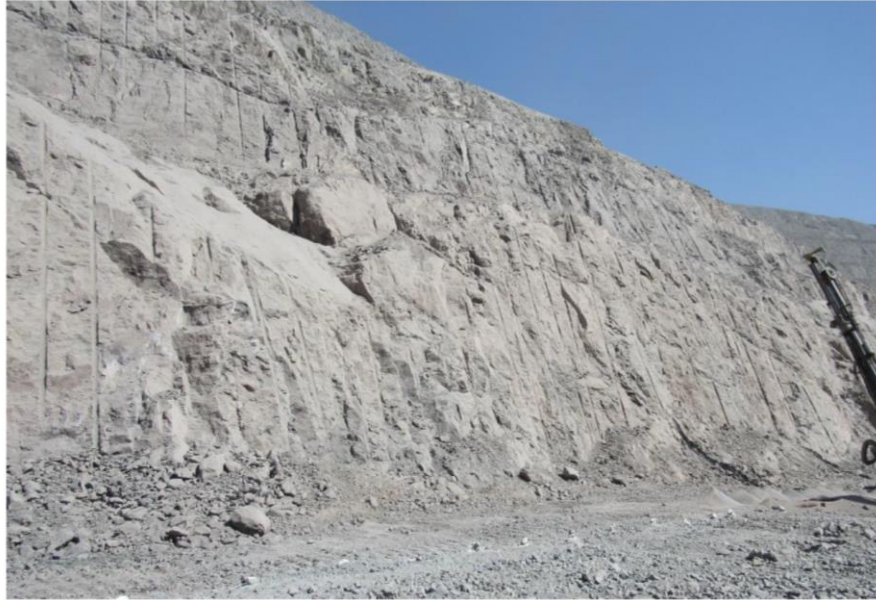
La presencia de medias cañas (figura 5.8) o no en el talud, es un buen signo para evaluar daño por tronadura. Un talud sobre excavado y dañado no se observarán, en cambio, un buen porcentaje de medias cañas en el talud indica un talud sano (tabla 5.2). Se debe poder diferenciar si la presencia es por daño/sobre excavación o, en cambio, porque no se ha llegado a la línea de diseño.

Figura 5.8- Fotografía que muestra medias cañas  
Extraído: Área de Geomecánica, Minas El Romeral.

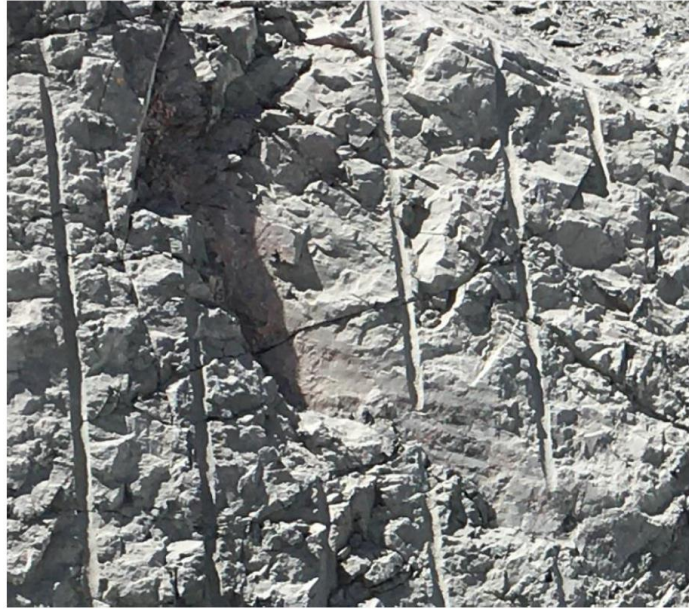
La presencia de grietas inducidas por tronaduras son una clara indicación de daño (figura 5.9), cuanto mayor número de grietas indica un mayor daño al talud. Las grietas inducidas por tronadura no deben confundirse con discontinuidades menores, las grietas no siguen planos de discontinuidad, se observan en zonas de macizo intacto sin seguir una dirección preferente de discontinuidad. El valor de estas grietas es medido cada 10 metros y se mide con respecto a la cantidad de estas (tabla 5.3).

Figura 5.9- Grietas inducidas por tronadura  
Extraído: Área de Geomecánica, Minas El Romeral.

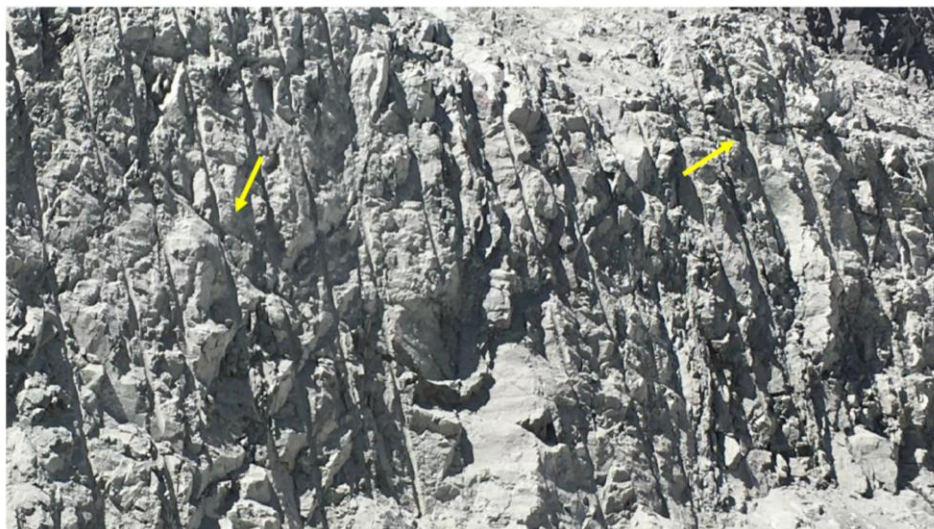
En este caso se observan los planos de diaclasas y fallas existentes en el talud, como se ilustra en la figura 5.10. Si estos están abiertos o incluso desplazados, es una clara indicación de daño por tronadura y se miden dependiendo de la condición de estas discontinuidades, como se ilustra en la tabla 5.4.

Figura 5.10- Condición de discontinuidades menores  
Extraído: Área de Geomecánica, Minas El Romeral.

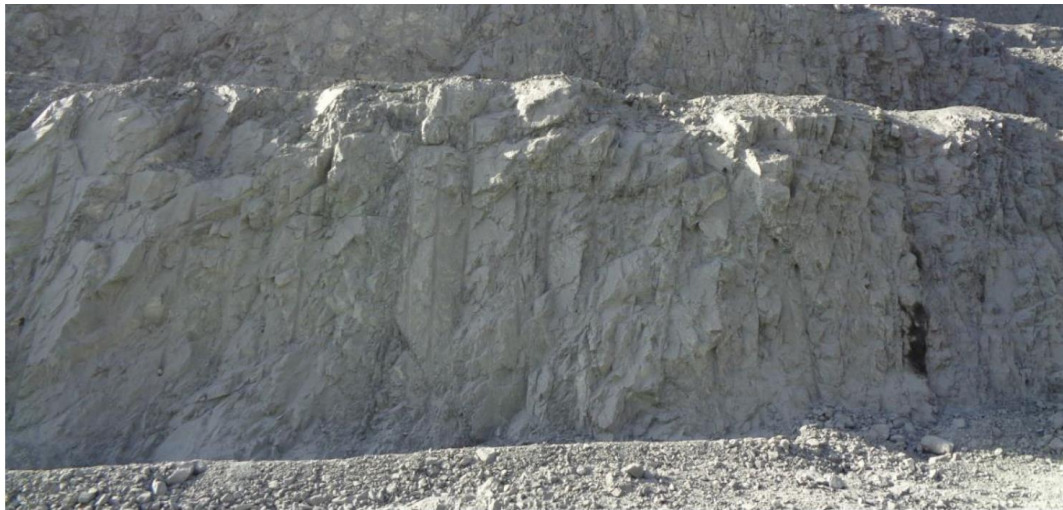
El factor evalúa el porcentaje de talud que este sobre excavado, como se ilustra en la tabla 5.6, y para la realización de este parámetro es muy buen indicador las medias cañas. El que se puedan ver medias cañas en la parte inferior del talud es una indicación de que se está cumpliendo el diseño.

Figura 5.11- Geometría del talud  
Extraído: Área de Geomecánica, Minas El Romeral.

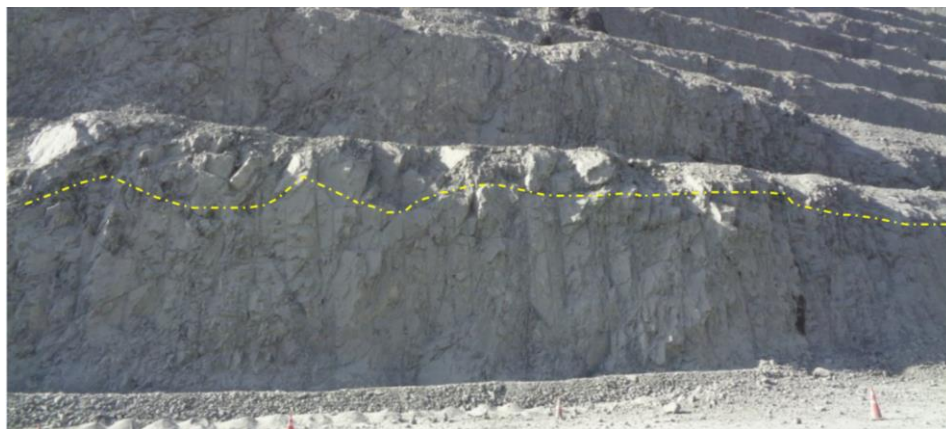
El daño o sobre excavación en la zona de cresta (figura 5.12), es un indicados de daño de la tronadura superior (pozos de la tronadura afectaron a la cresta del banco inferior), normalmente este daño es causado por la sobre perforación de esos pozos. Se mide respecto a los parámetros indicados en la tabla 5.7.

Figura 5.12- Condición de la cresta  
Extraído: Área de Geomecánica, Minas El Romeral.

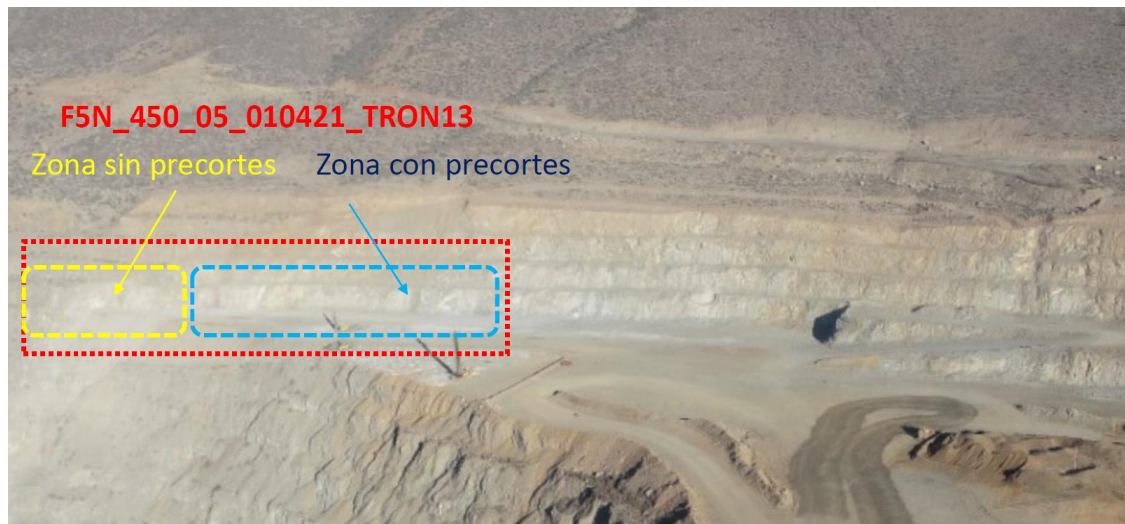
Figura 6.58- Tronadura 13 que muestra zona sin y con pre-cortes.
