UNIVERSIDAD  
**DE ATACAMA**

**VERIFICACIÓN Y CONTROL GEOMECÁNICO DE LA OPERACIÓN DE  
TRONADURA DE CONTORNO, PARA ASEGURAMIENTO DEL  
CUMPLIMIENTO DE DISEÑO Y MINIMIZACIÓN DEL DAÑO AL TALUD EN  
MINAS EL ROMERAL, COMPAÑÍA MINERA DEL PACÍFICO.**

Copiapó, Chile 2022

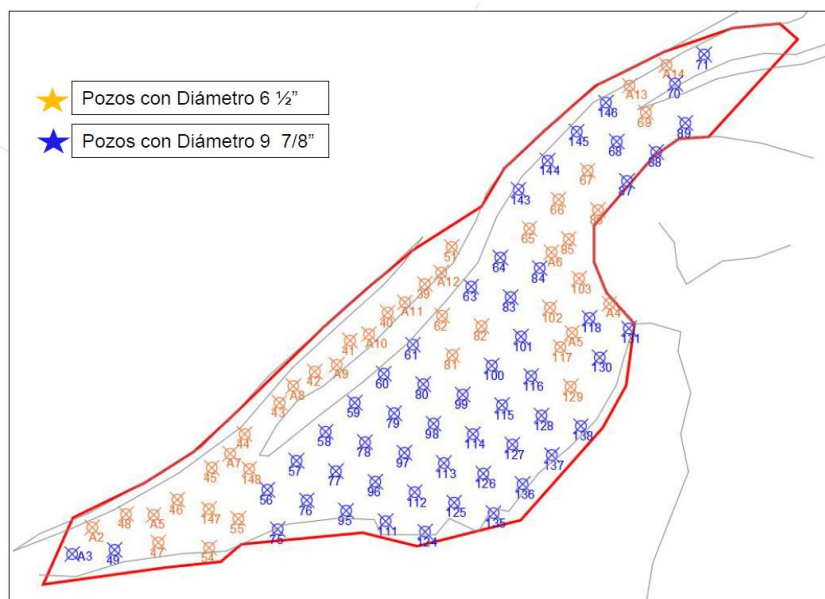
Figura 6.1- Malla FVN\_500-A

Se cargaron 94 pozos con explosivo Blendex 950. El factor de carga utilizado es de 324 g/ton. Tiempo entre pozos: 11 ms y tiempo entre filas 120 ms.

Aumento del factor de carga en 16.5% respecto al teórico, debido a que no se respeta el diámetro de perforación según diseño. Lo que provocó un aumento en la cantidad de pozos a perforar y cargar.

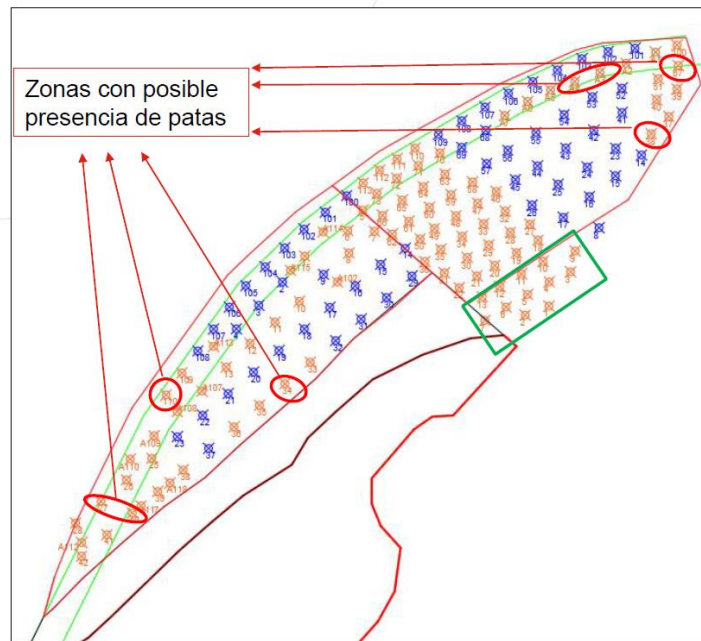
Figura 6.2- Malla FVN\_500 B & C

Factor de carga teórico 146 / Factor de carga real 138

Con respecto al factor de carga, diferenciado de cada polígono, este posee un aumento del 1.9% en el polígono B, y una disminución de un 5.5% en el polígono C, ambos respecto al valor teórico. La disminución del valor en este último, se debe al carguío de pozos con longitud menor a la esperada.

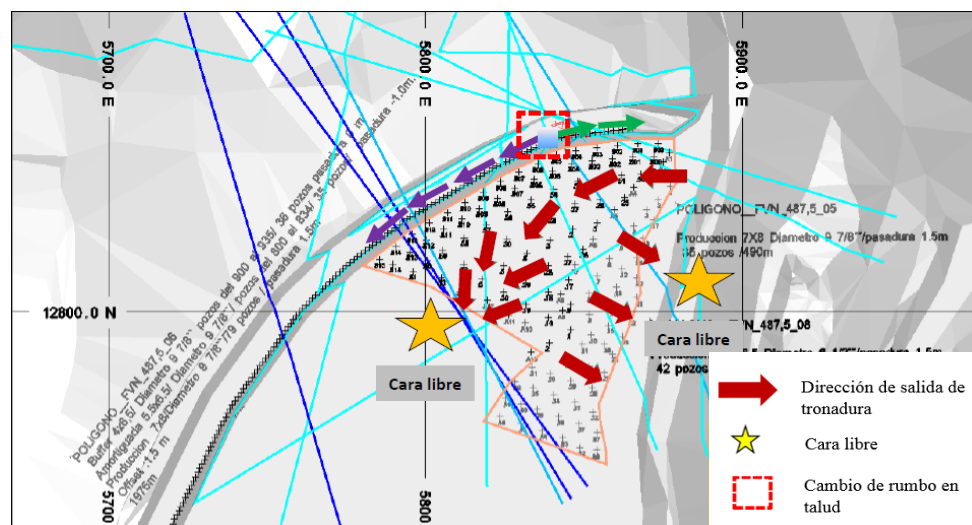
Figura 6.3- Recomendación tronadura 05-08 realizada por geomecánica.

- **Lilly 1 Diorita**  
Factor de Carga: 150 gr/ton  
GSI: 35-45  
FF: 3.5  
R: 03

Macizo rocoso de mala a regular calidad, acorde a caracterización GSI. Direccional iniciación de secuencia de salida, como se indica en la figura 6.3, con el objetivo de generar líneas de isotiempo perpendiculares a sistema estructural. Además, la secuencia debe dirigir el tren de onda en dirección Noreste. Finalmente, direccionar iniciación de pre-corte en dirección Norte-Sur desde Pozo de pre-corte 145 y considerar cambio de dirección desde pozo 146 de Sur a Norte, como se indica en Figura 6.3.

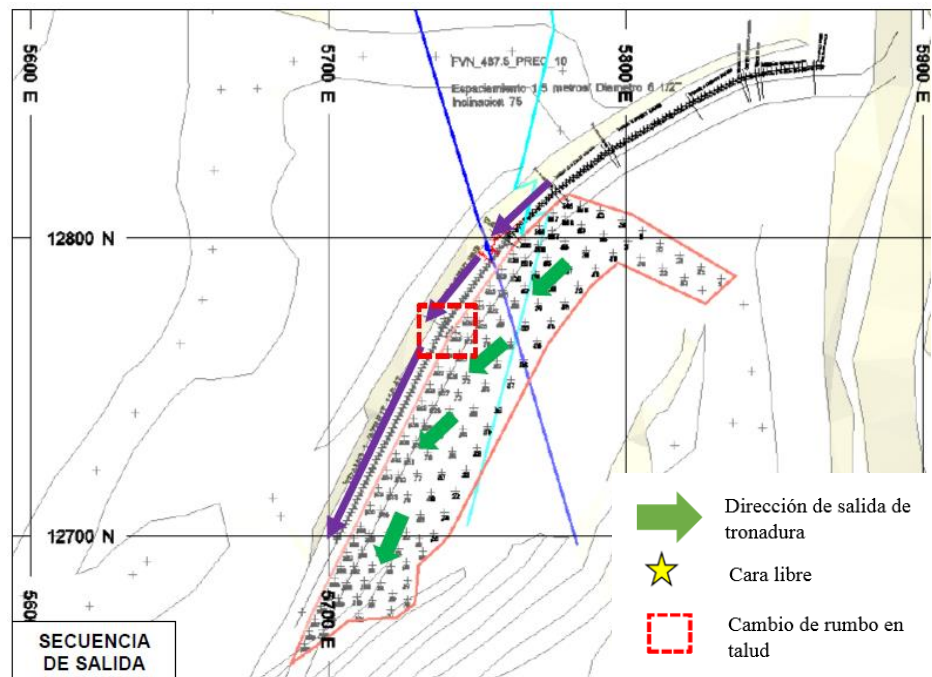
Figura 6.4- Recomendación tronadura 06 realizada por geomecánica.

- **Lilly 1 Diorita**  
Factor de Carga: 161 gr/ton  
GSI: 40-50  
FF: 4.0  
R: 03

Macizo rocoso de regular calidad, acorde a caracterización GSI. Direccionar iniciación de secuencia de salida, como se indica en la figura 6.4, con el objetivo de generar líneas de isotiempo perpendiculares a sistema estructural. Además, direccionar iniciación de pre-corte en dirección Norte-Sur, como se indica en Figura 6.4.

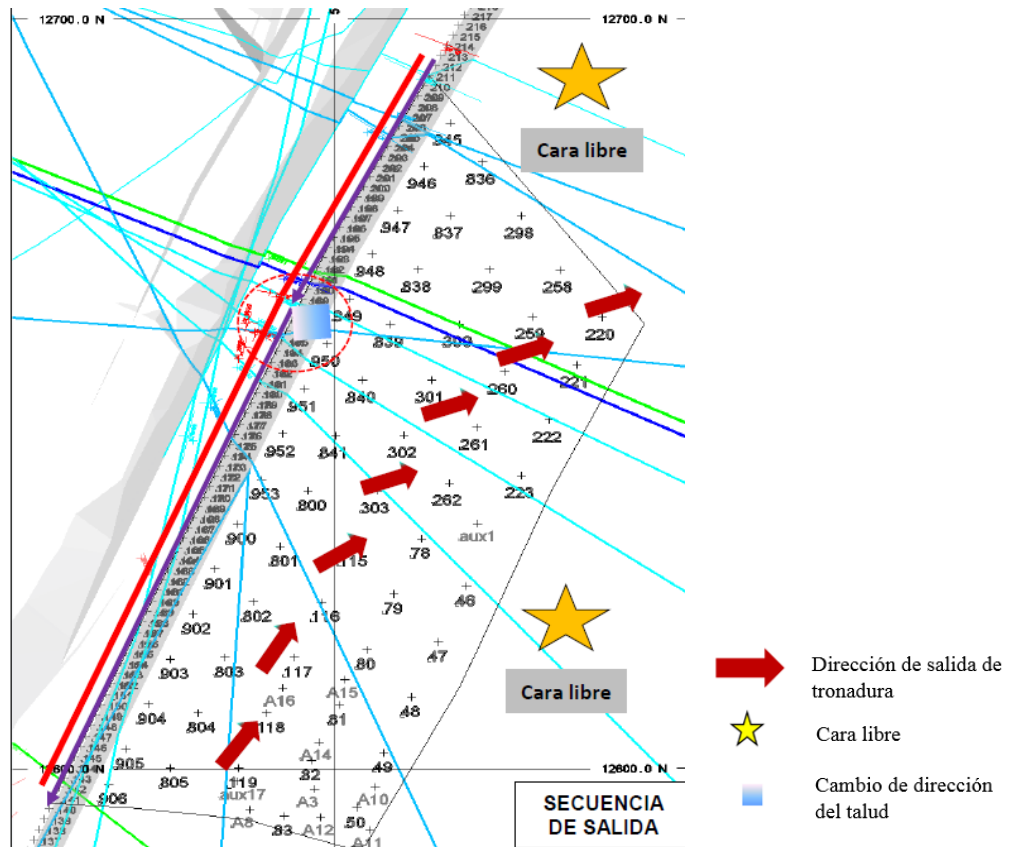
Figura 6.6- Recomendación de tronadura 10\_2

- **Lilly 1 Diorita**  
Factor de Carga: 157 gr/ton  
GSI: 40-50  
FF: 4.0  
R: 03

Macizo rocoso de regular calidad, acorde a caracterización GSI. Direccionar iniciación de secuencia de salida, como se indica en la figura 6.6, con el objetivo de generar líneas de isotiempo perpendiculares principalmente a sistema estructural de categoría F2. Direccionar iniciación de pre-corte en dirección Norte-Sur, como se indica en la figura 6.6.

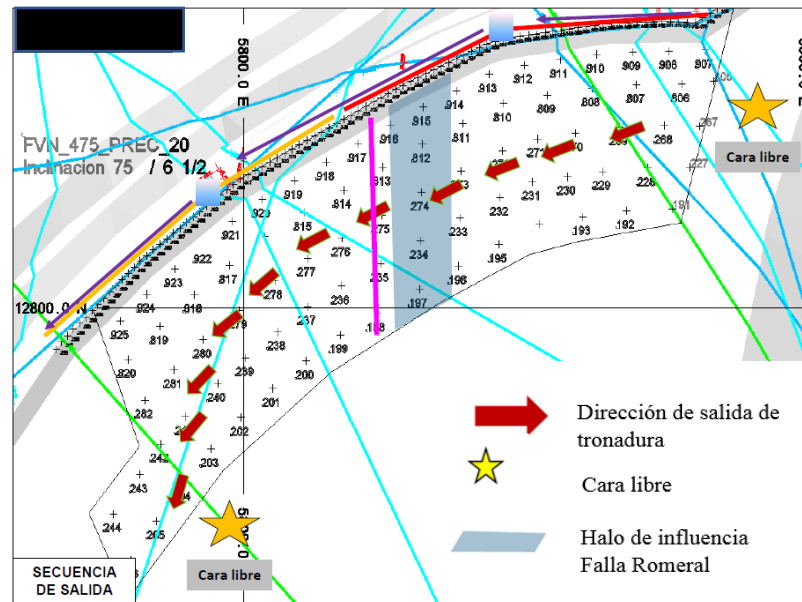
Figura 6.8- Recomendación de tronadura 06

- **Lilly 1** Metandesita bandeada  
Factor de Carga: 140 gr/ton  
GSI: 20-30  
FF: 5.0  
R: 03
- **Lilly 2** Diorita  
Factor de Carga: 152 gr/ton  
GSI: 35-45  
FF: 4.6  
R: 04

Macizo rocoso de mala a regular calidad, acorde a caracterización GSI. Direccional iniciación de secuencia de salida, como se indica en la figura 6.8, con el objetivo de generar líneas de isotiempo perpendiculares principalmente a sistema estructural de categoría F1 y F2. Generar descanso en tronadura en línea de pozo de 917 al 198, con el objetivo de generar alivio en zona de Falla Romeral. Direccional iniciación de pre-corte como se indica en la figura 6.8.

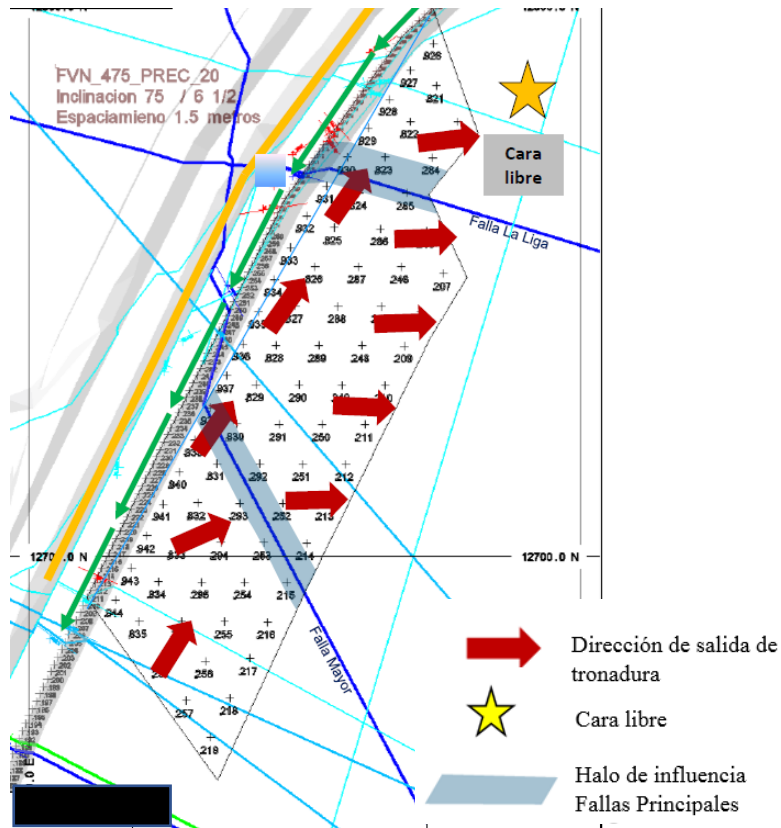
Figura 6.9- Recomendación de tronadura 08.

- **Lilly 1 Diorita**  
Factor de Carga: 155 gr/ton  
GSI: 35-45  
FF: 4.3  
R: 03

Macizo rocoso de regular calidad, acorde a caracterización GSI. Direccionar iniciación de secuencia de salida, como se indica en la figura 6.9, con el objetivo de generar líneas de isotiempo perpendiculares principalmente a sistema estructural de categoría FP, F1 y F2. Generar descanso en tronadura en línea de pozo de 930 al 285 y de 938 a 214, con el objetivo de generar alivio en zona de Falla Romeral. Direccionar iniciación de pre-corte en dirección Norte-Sur, como se indica en la figura 6.9.

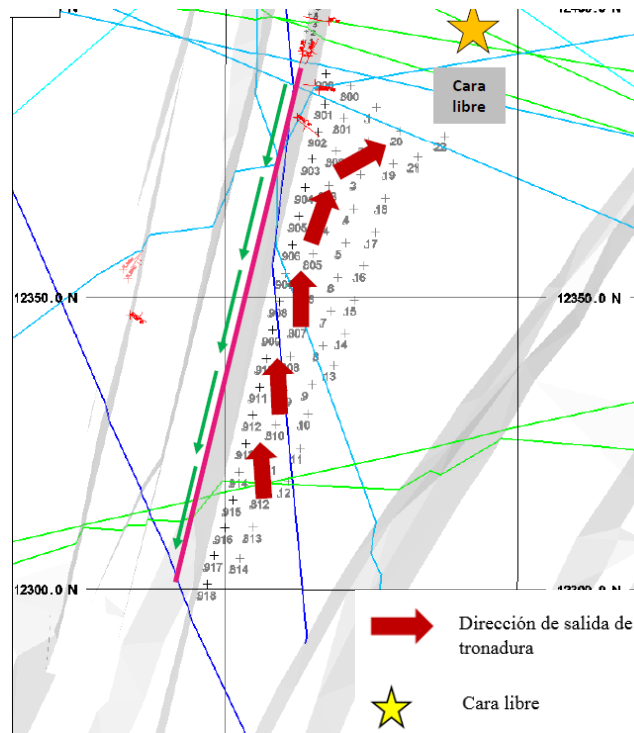
Figura 6.10- Recomendación de tronadura 10.

- **Lilly 1 Diorita**  
Factor de Carga: 150 gr/ton  
GSI: 20-30  
FF: 4.3  
R: 03

Macizo rocoso de mala calidad, acorde a caracterización GSI. Direccional iniciación de secuencia de salida, como se indica en la figura 6.10, con el objetivo de generar líneas de isotiempo perpendiculares principalmente a sistema estructural de categoría FP, F1 y F2. Generar descanso en tronadura en línea de pozo de 908 al 12, con el objetivo de generar alivio en zona de Falla principal. Direccional iniciación de pre-corte en dirección Norte-Sur, como se indica en la figura 6.10.

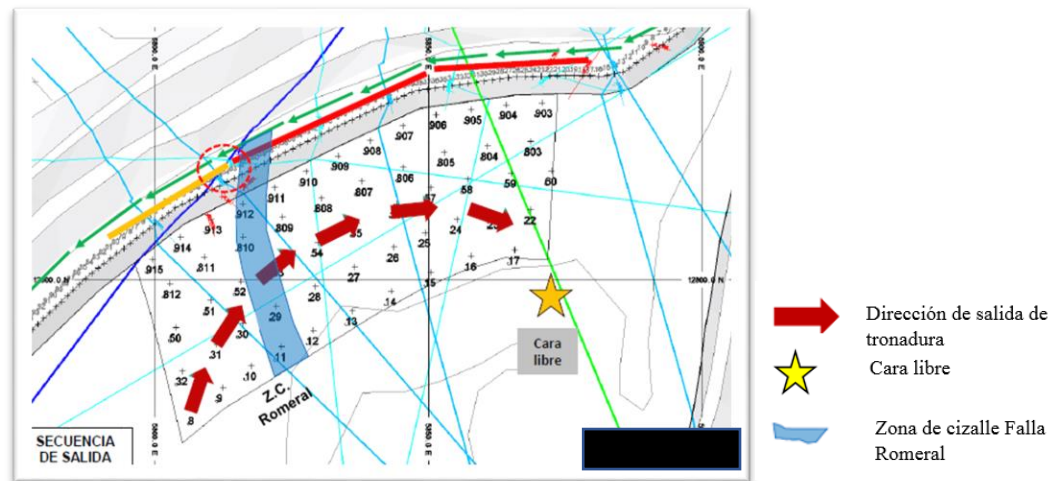
Figura 6.11- Recomendación de tronadura 03.

- **Lilly 2 Diorita**  
Factor de Carga: 163 gr/ton  
GSI: 35-45  
FF: 3.7  
R: 04

Informa zona de cizalle Falla Romeral. Se recomendó la realización de pre-cortes y una zona de descanso destacada con azul en la imagen 6.11.

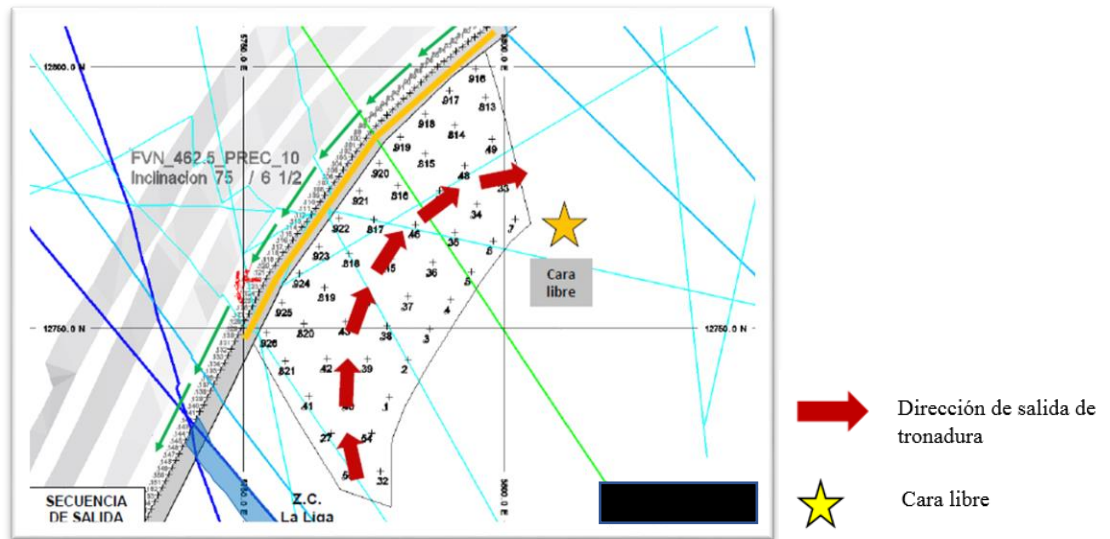
Figura 6.12- Recomendación de tronadura 04.

- **Lilly 1 Diorita**  
Factor de Carga: 159 gr/ton  
GSI: 40-50  
FF: 4.3  
R: 04

Informa zona de cizalle Falla La Liga. Se recomendó la realización de pre-cortes

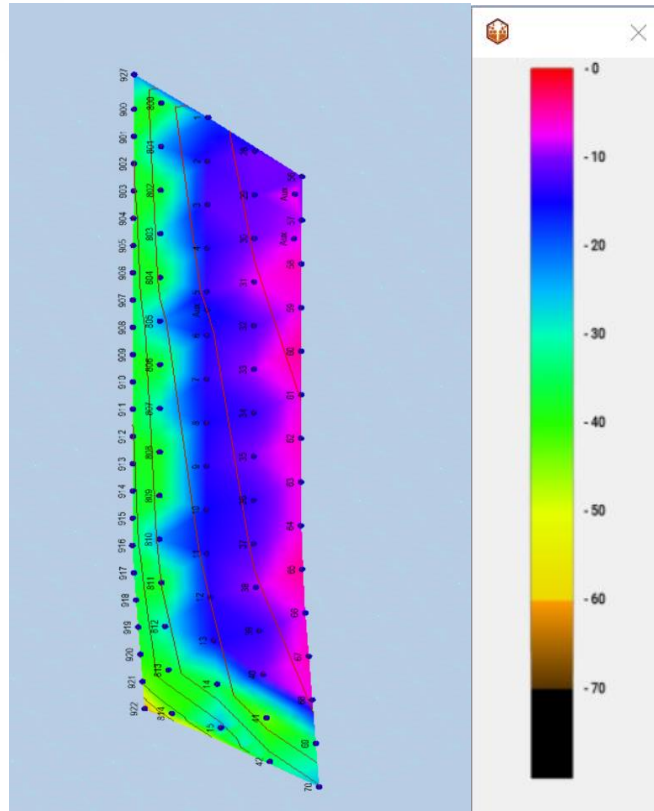
Figura 6.14- Burden de alivio 35-45 ms/m al in situ.

Diorita presenta un factor de condición de 0.69 el cual es aceptable

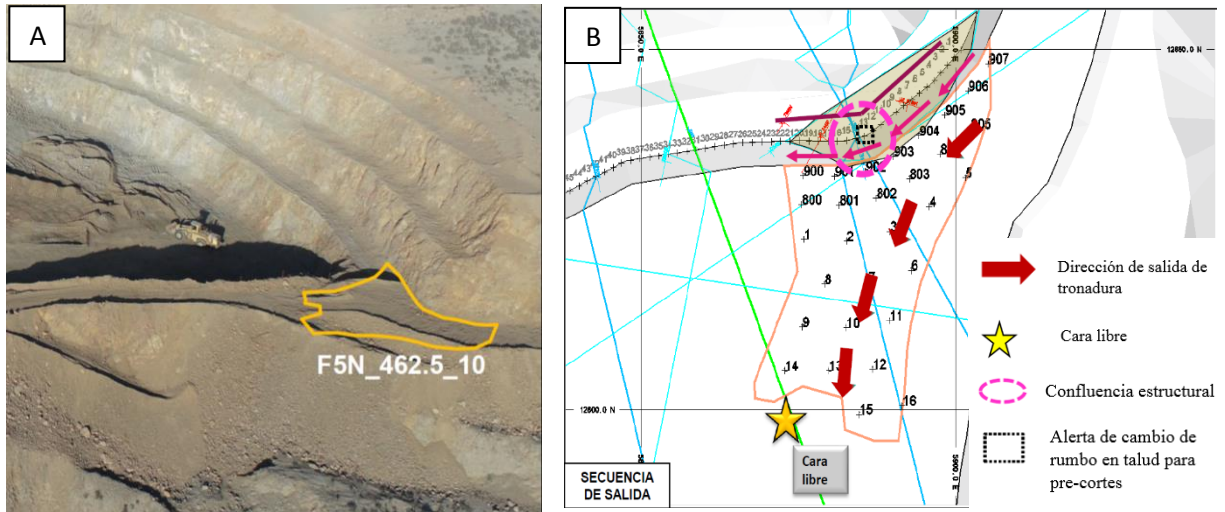
Figura 6.15- a) Fotografía indicando sector a tronar. b) Recomendación de tronadura 11, indicando secuencia de salida y cara libre.

Metandesita bandeada presenta un factor de condición de 0.48 el que es menor al criterio de aceptabilidad. (aceptable > 0.65)

Informa alerta para planificación de pre-cortes por cambio de rumbo en talud y se recomendó la realización de pre-cortes además de direccionar iniciación de secuencia de salida como se indica en la figura 6.15 (b), con el objetivo de generar líneas de isotiempo perpendiculares principalmente a sistema estructural.

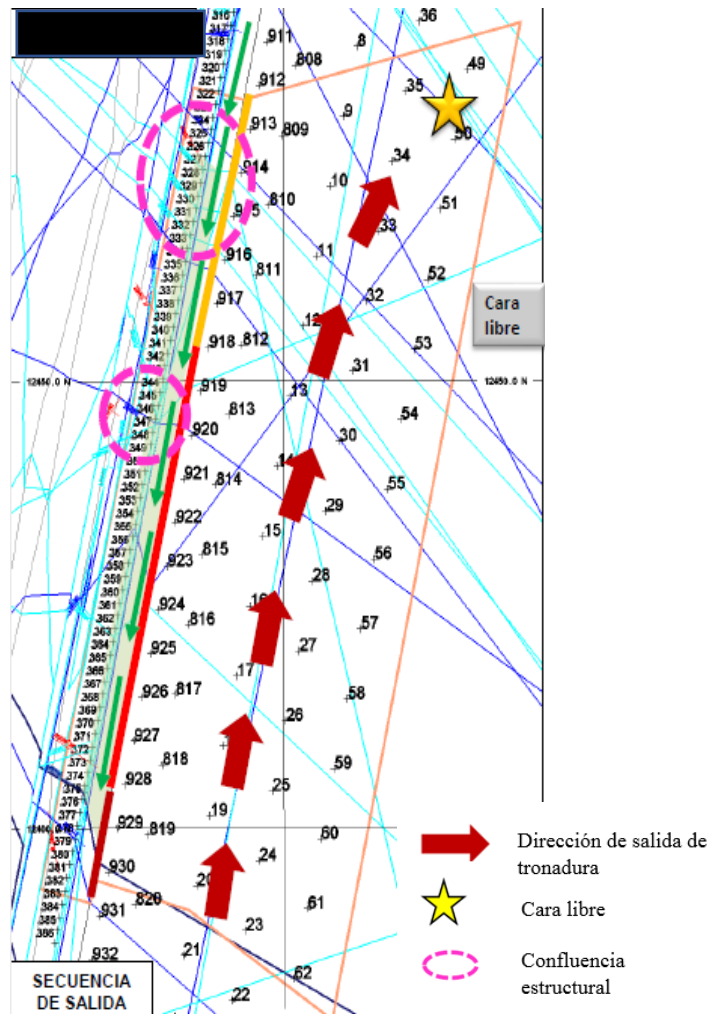
Figura 6.17- Recomendación de tronadura 19, indicando secuencia de salida y cara libre

- **Lilly 1 Diorita**  
Factor de Carga: 171 gr/ton  
GSI: 45-55  
FF: 3.3  
R: 03
- **Lilly 2 Diorita**  
Factor de Carga: 168 gr/ton  
GSI: 50-60  
FF: 3.5  
R: 04
- **Lilly 3 Diorita**  
Factor de Carga: 169 gr/ton  
GSI: 40-50  
FF: 3.0  
R: 04

Se recomendó la realización de pre-cortes, y direccionar iniciación de secuencia de salida como se indica en la figura 6.17, con el objetivo de generar líneas de isotiempo perpendiculares principalmente a sistema estructural. Además, se debe considerar generar cara libre efectiva (mínimo en la zona de inicio de tronadura) para evitar activación de fallas planas reconocidas en mapeos geotécnicos y dominios estructurales.

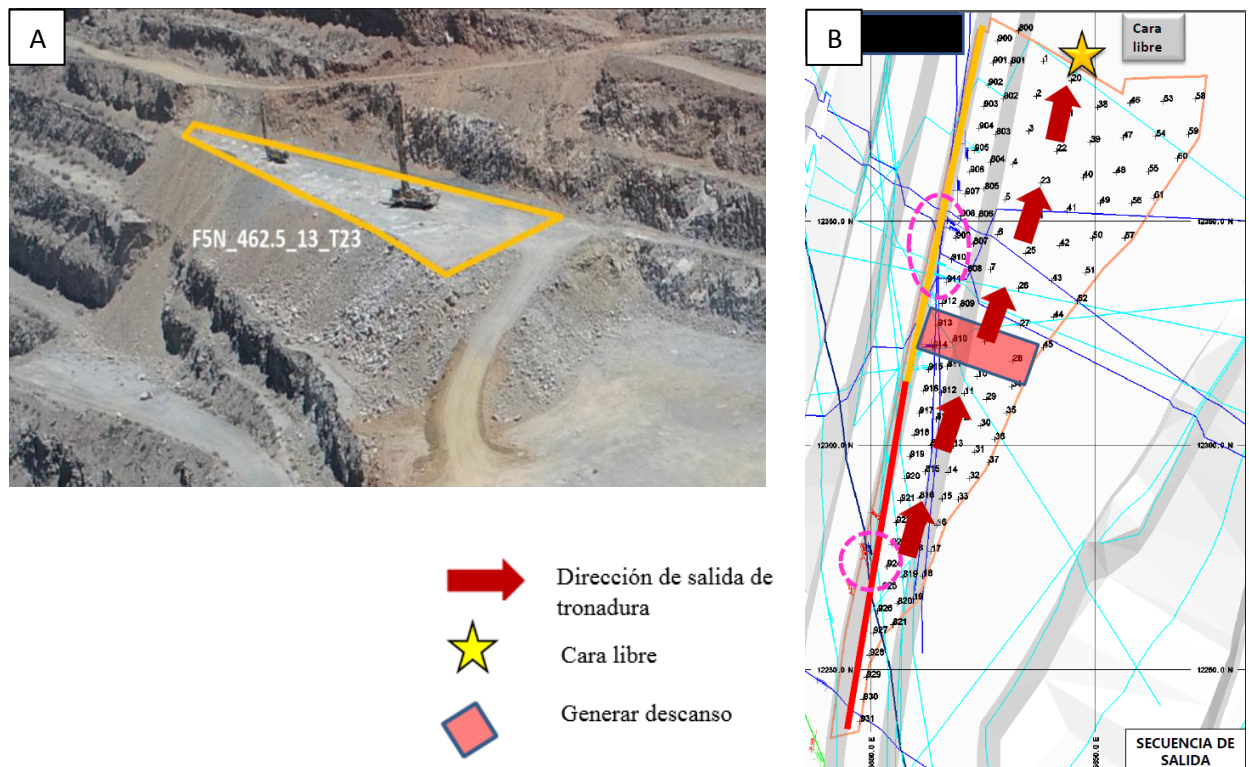
Figura 6.19- a) Fotografía indicando sector a tronar. b) Recomendación de tronadura 23, indicando secuencia de salida y cara libre.

Se recomendó direccionar iniciación de secuencia de salida como se indica en la figura 6.19 (b), con el objetivo de generar líneas de isotiempo perpendiculares principalmente a sistema estructural. También se recomienda generar descanso y no realizar pre-cortes.

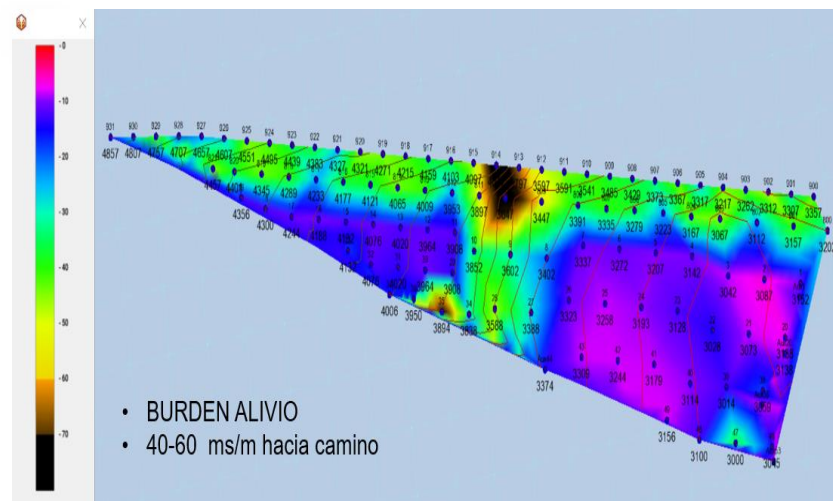
La tronadura presenta un total de 103 pozos de los cuales 6 fueron sub-perforados, 41 sobre perforados y 56 en rango aceptable. Se realizó un burden de alivio de 40 – 60 ms/m (figura 6.20) hacia el camino, el tiempo entre filas es de 56-65 ms y tiempo entre pozos 14 ms, se realizó el descanso en sector central de 400 ms por solicitud de geotecnia.

Figura 6.20- Burden de alivio 40-60 ms/m hacia camino.

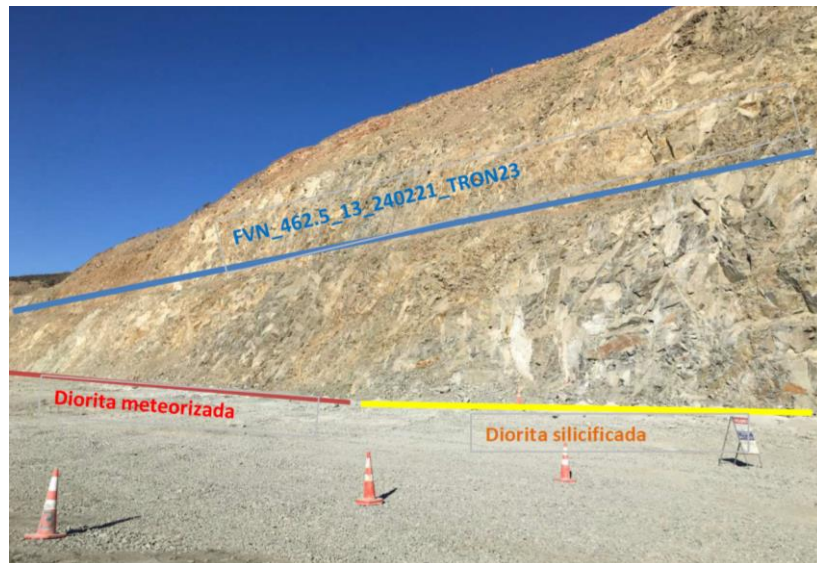
Sector Diorita meteorizada: los parámetros están entre bueno y moderado, en donde en la categoría bueno esta la condición de discontinuidades menores y la condición de la cresta. Y en la categoría moderado están las grietas inducidas, presencia de bloques y geometría del talud. Al igual que en sector anterior el parámetro medias cañas no aplica ya que no se realizaron pre-cortes. No se observan sobre excavaciones en la pata. En general hay buen logro de talud teniendo en cuenta la no realización de pre-cortes.

Diorita silicificada presenta un factor de condición de 0.81 el cual es aceptable

Diorita meteorizada presenta un factor de condición de 0.65 el cual es aceptable.

Figura 6.21- Fotografía que muestra sector tronado e indicando litología

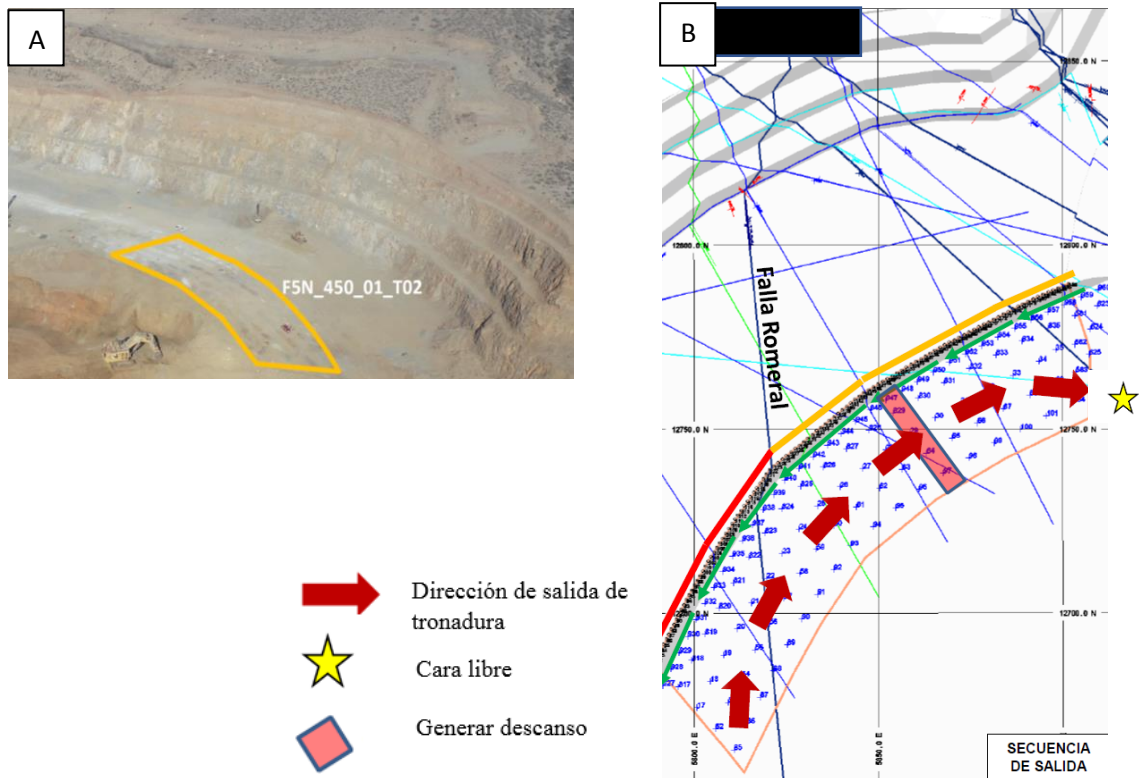
Figura 6.22- a) Fotografía indicando sector a tronar. b) Recomendación de tronadura 02, indicando secuencia de salida.

Mecanismos de inestabilidad: fallamiento plano en crestas y cuñas en UGT Metandesita bandeada, causada por sistemas de diaclasas desfavorables. Fallamiento plano en crestas, cuñas y volcamiento en UGT Diorita, causado por sistemas de diaclasas desfavorables. Se recomendó la realización de pre-cortes.

Se realizó un descanso de 400 ms en la zona solicitada por geomecánica y la salida fila a fila es de Norte a Sur, como se puede observar en la figura 6.22 (b). Se realizó un Burden de alivio de 40-60 ms/m hacia camino e in situ (figura 6.23), y se planificaron 123 pre-cortes de los cuales se tronaron 111 pre-cortes, con un cumplimiento del 90%.

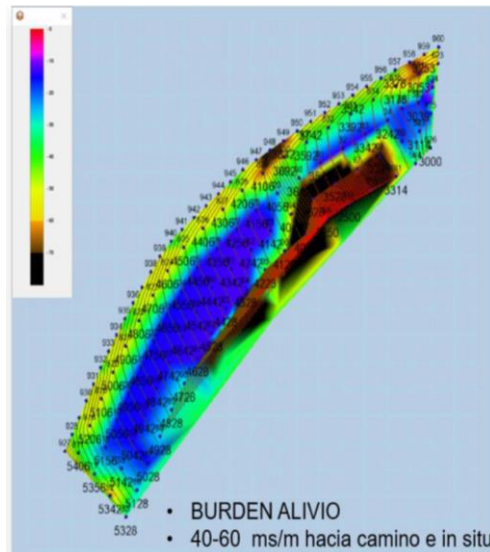
Figura 6.23- Burden de alivio 40-60 ms/m hacia camino e in situ.

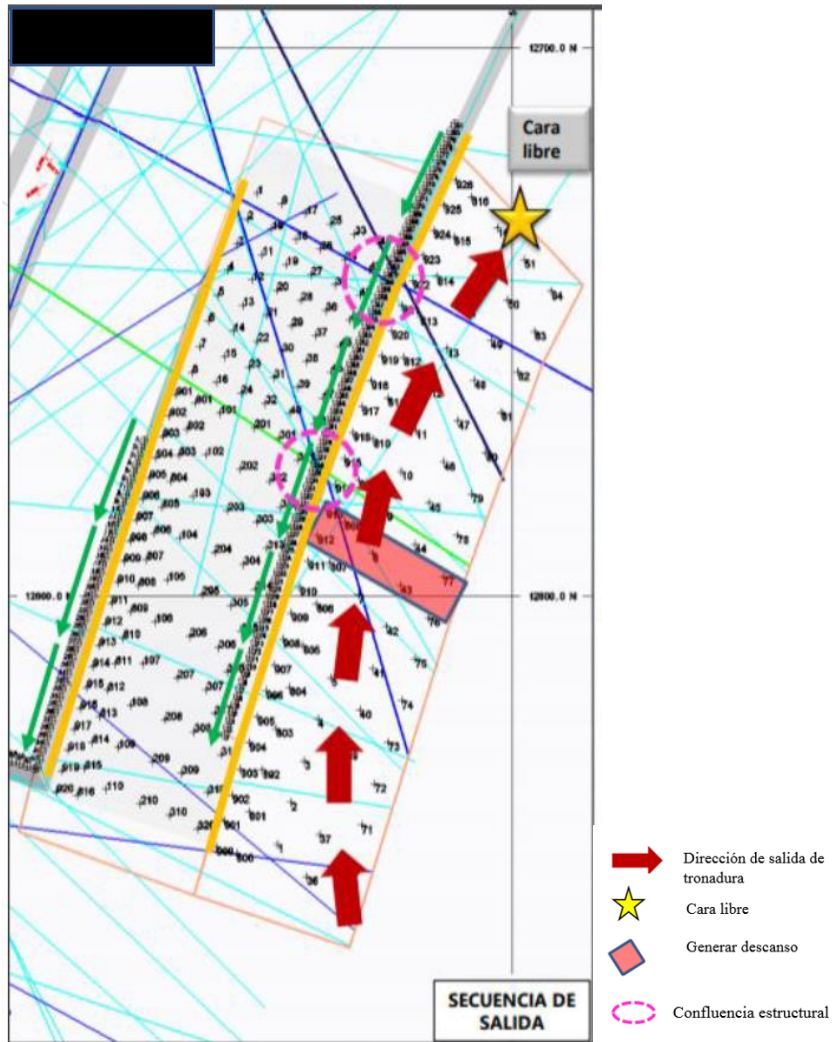
Fallamiento plano en crestas causado por sistemas de diaclasas desfavorables. Se recomendó la realización de pre-cortes.

Figura 6.24- Recomendación de tronadura 04 contorno rampa.

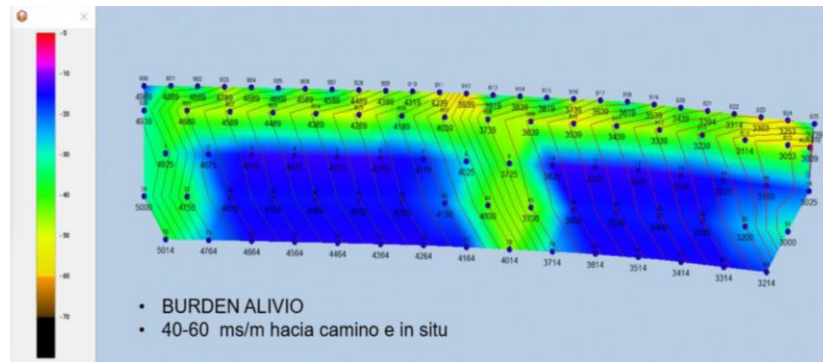
La tronadura presenta un total de 90 pozos de los cuales 27 fueron sub perforados, 6 sobre perforados y 57 en rango aceptable. Se realizó un burden de alivio (Figura 6.25) hacia camino e in situ de 45 – 60 ms/m además de un descanso en sector medio de tronadura según recomendación geomecánica. Se planificó 63 pre-cortes de los cuales se tronaron 39 pre-cortes, con un cumplimiento del 62%.

Figura 6.25- Burden de alivio 40-60 ms/m hacia camino e in situ.

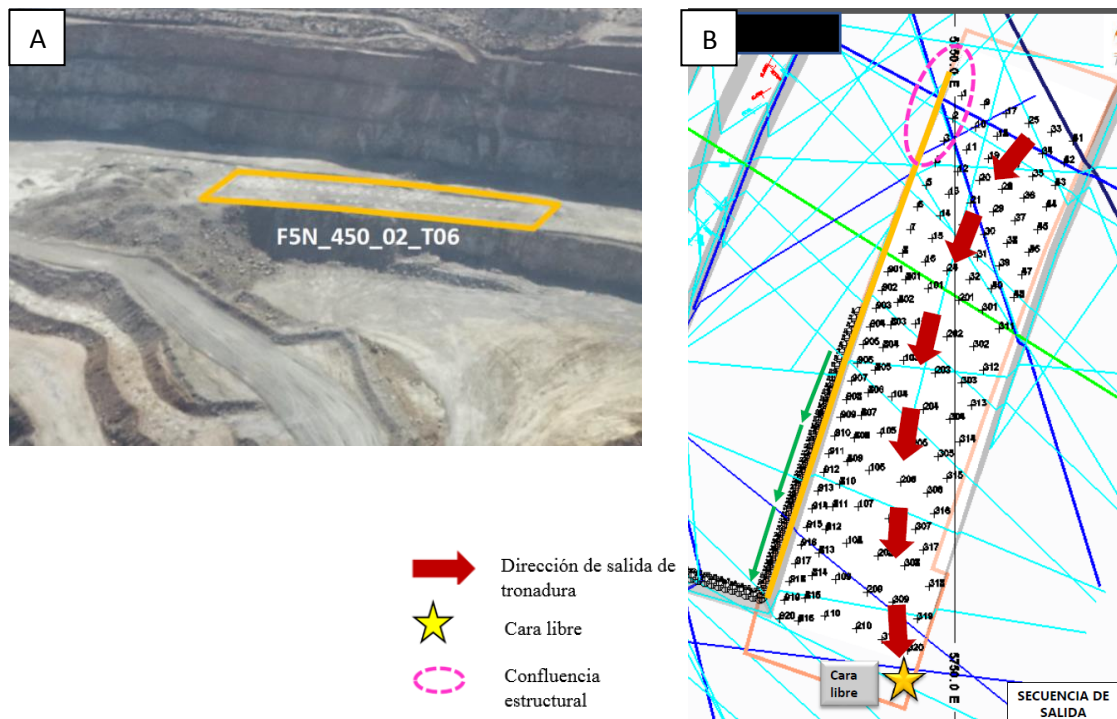
Figura 6.26- a) Fotografía indicando sector a tronar. b) Recomendación de tronadura 06 rampa, indicando secuencia de salida y cara libre.

Fallamiento plano en crestas causado por sistemas de diaclasas desfavorables. Se recomendó la realización de pre-cortes y la dirección de estos, como se ilustra en la figura 6.26.

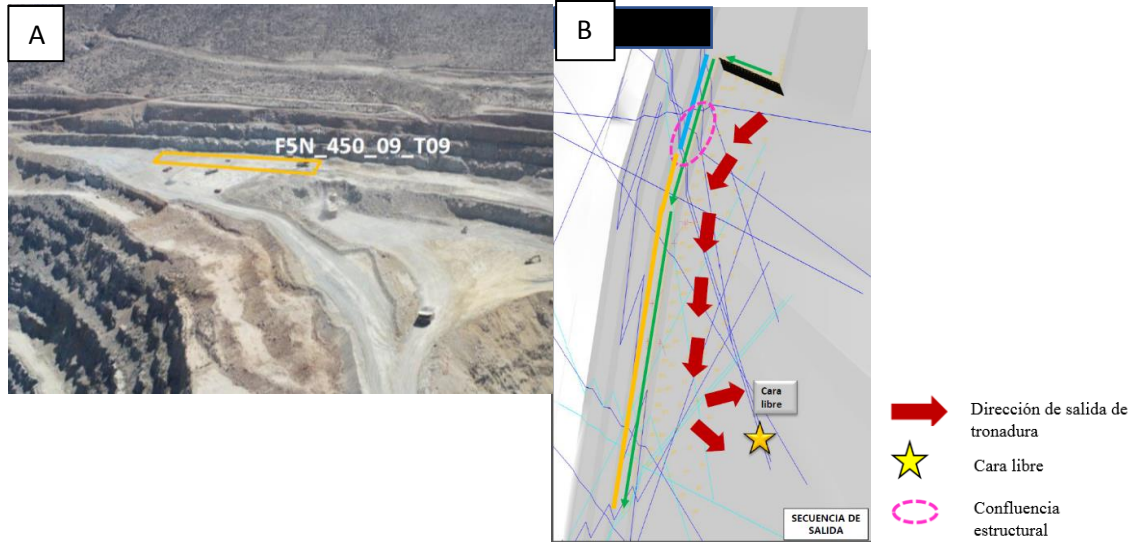
Figura 6.27- a) Fotografía indicando sector a tronar. b) Recomendación de tronadura 09, indicando secuencia de salida y cara libre.

Mecanismo de inestabilidad: control estructural de diaclasas con potencial de fallamiento plano. Se recomendó la realización de pre-cortes y direccionar la iniciación de secuencia de salida (en V) y luego girar en sentido sur a norte, como se indica en la figura 6.27 (b),

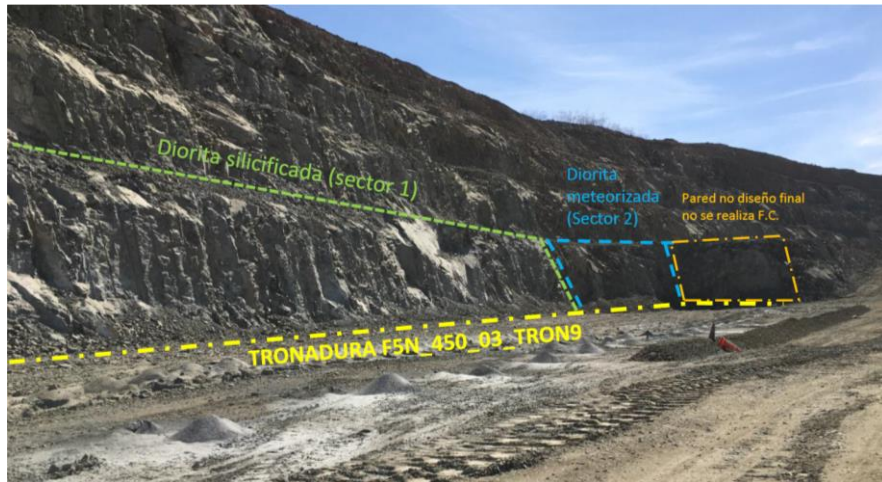
Sector Diorita silicificada (sector 1): los parámetros del factor de condición son considerados bueno a excepción de la condición de la cresta el cual está clasificado como moderado. La pata del banco cumple con la línea de diseño y se observan medias cañas hasta la base. Como condición general de la pared el macizo es de elevada dureza y buena calidad, buen logro del diseño, sin marcas evidenciadas de daño por tronadura.

Sector Diorita meteorizada (sector 2): este sector en general no presenta buenas condiciones, de los parámetros analizados dos son moderados, grietas inducidas y geometría del talud, dos son considerados malos, condición de discontinuidades y presencia de bloques inestables, y dos son considerados muy malo, medias cañas y condición de la cresta. Como condición general de la pared la diorita con alteración argilizada de dureza media resulta con daños por tronadura. Sector empotrado en zona desacople. Se observa solo un 10% o menor de medias cañas. La cresta presenta un daño de 2 m aprox. Gran presencia de bloques en el sector y alta presencia de grietas inducidas por tronadura. En cuanto a la pata del talud se observa presencia de material en esta que no permite observar bien, pero que, por proyección del talud, en un 20 % aprox. se encuentra sobre excavación.

Diorita meteorizada presenta un factor de condición de 0.37 el que es por debajo de lo aceptable (0.65).

Factor de condición promedio: 0.62

Figura 6.28- Fotografía que muestra sector tronado con sus respectivas litologías

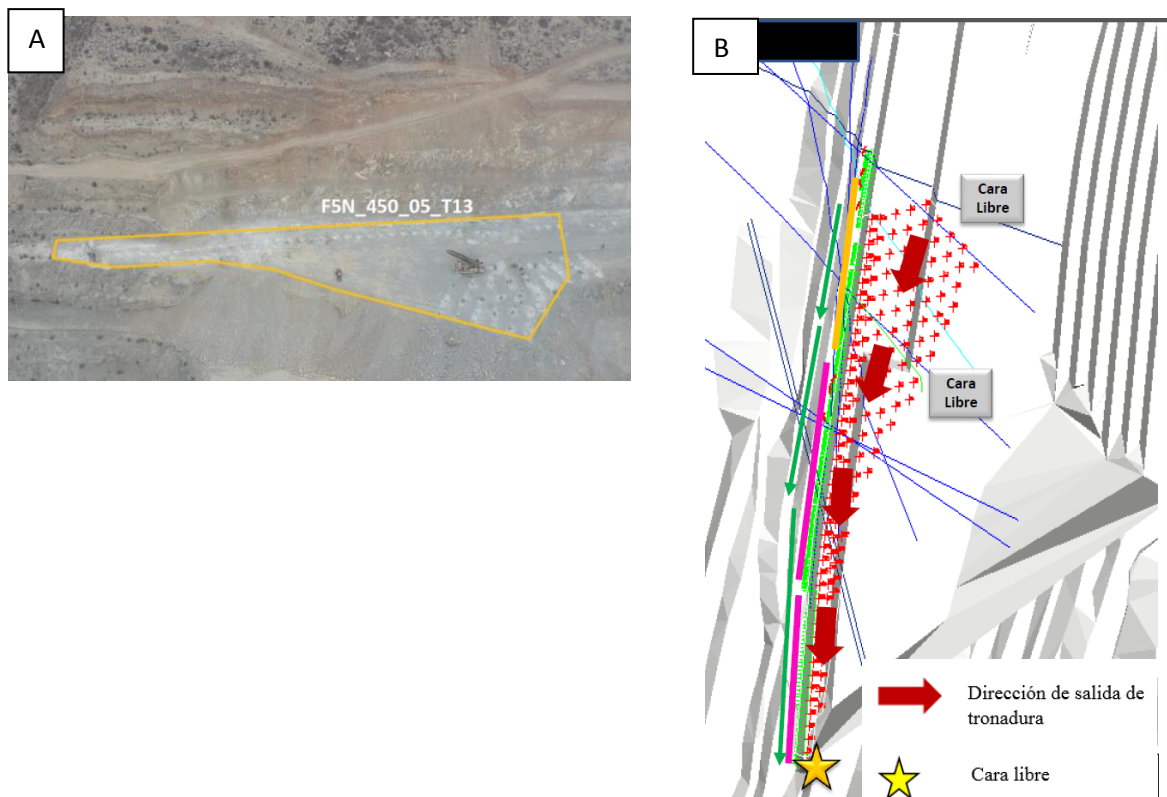
Figura 6.29- a) Fotografía indicando sector a tronar. b) Recomendación de tronadura 13, indicando secuencia de salida y cara libre.

Modelo litológico: diorita con alteración silícea / Fallamiento plano en cresta por sistemas de diaclasas desfavorables. Se recomendó la realización de pre-cortes y direccionar la iniciación de secuencia de salida, como se indica en la figura 6.29 (b), con el objetivo de generar líneas de isotiempo perpendiculares principalmente a sistema estructural.

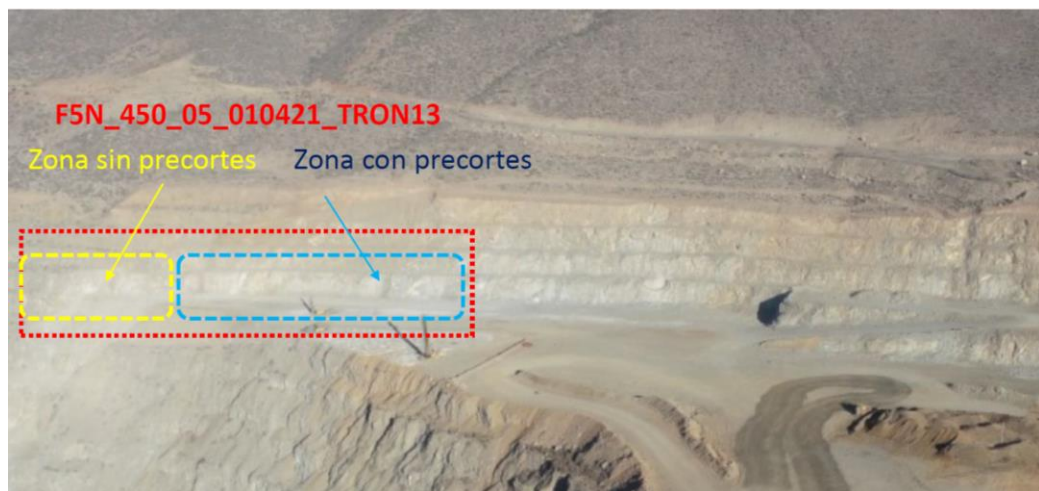
Sector sin Pre-cortes: corresponde a Diorita silicificada, los parámetros en este sector van de moderado a muy malo, donde solo la condición de discontinuidades menores es moderada, en cuanto a los otros parámetros analizados están clasificados como malo: grietas inducidas, presencia de bloques inestables y geometría del talud. Y muy malo está considerada la condición de la cresta. Como condición general de la pared el sector en

Sector con pre-cortes: corresponde a Diorita silicificada, los parámetros de este sector están entre buenos y moderados, donde bueno se encuentra; medias cañas, condición de discontinuidades menores y geometría del talud. Y moderado se encuentra grietas inducidas, presencia de bloques inestables y condición de la cresta. Se observa un porcentaje de entre 75 a 80 % de medias cañas, la cresta en general presenta un buen estado y la pata cumple con el diseño.

Diorita silicificada con pre-cortes presenta un factor de condición de 0.65 el cual es aceptable.

Factor de condición promedio: 0.56

Figura 6.30- Fotografía que muestra sector tronado identificando zonas con y sin pre-cortes.

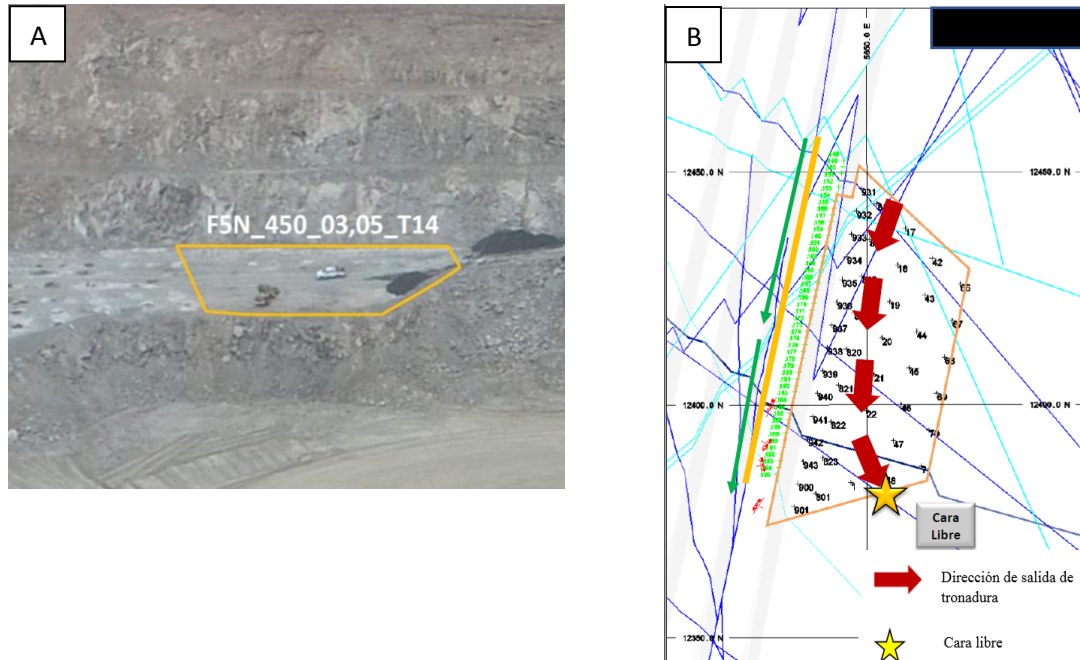
Figura 6.31- a) Fotografía indicando sector a tronar. b) Recomendación de tronadura 14, indicando secuencia de salida y cara libre.

Modelo litológico: diorita con fuerte alteración silícea / Fallamiento plano en cresta por sistemas de diaclasas desfavorables. Se recomendó la realización de pre-cortes y direccionar la iniciación de secuencia de salida, como se indica en la figura 6.31 (b), con el objetivo de generar líneas de isotiempo perpendiculares principalmente a sistema estructural.

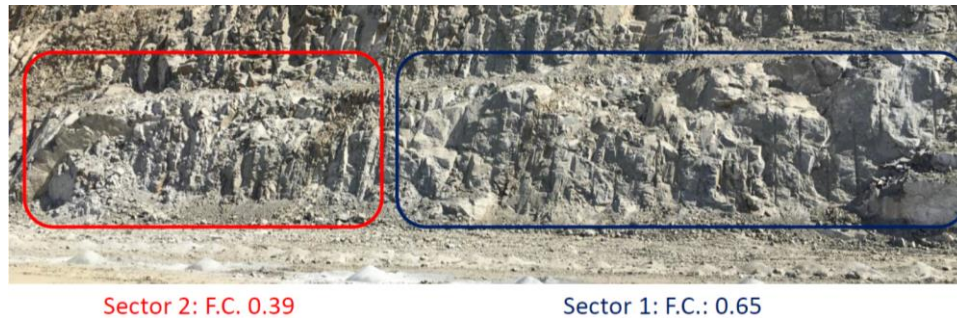
Sector 1: corresponde a Diorita silicificada, los parámetros en este sector van desde sano a malo, donde sano se encuentra medias cañas, bueno están considerados grietas inducidas y condición de discontinuidades menores, moderado son la presencia de bloques y condición de cresta, y finalmente dentro de la categoría malo se encuentra la geometría del talud. Se observa un 75 % aprox. de medias cañas, la cresta está dañada entre 1-2 m donde también hay una condición estructural (diaclasado con manteo a favor del talud) que influye, aunque los saneados hasta llegar a plano diaclasado sano. En cuanto a la condición de la pata se observa la presencia de estas en todo el sector, se destaca que la tronadura entera presenta un callo o pata en ambos extremos (zona límite con tronaduras adyacentes). Las grietas por tronadura aparecen de forma aislada (3-5 cada 10 m).

Sector 2: corresponde a Diorita silicificada, este sector se encuentra altamente dañado por tronadura. Los parámetros van desde moderado a muy malo, donde en la categoría moderado están las medias cañas y la condición de discontinuidades menores. Considerado malo están las grietas inducidas, la presencia de bloques inestables y la geometría del talud, por último, en la categoría malo está la condición de la cresta. Medias cañas se vislumbran en menos de un 40 %, el sector está muy fracturado en general, daño al talud. La cresta está altamente dañada en más de 3 m. se observa la presencia de pata en el límite sur de la tronadura. Finalmente, el sector presenta varios bloques inestables en el talud, incluso con realización de saneamiento, la pared se encuentra en general blocosa, bloques separados por discontinuidades abiertas. Mas de 10 fracturas inducidas por tronadura cada 10 m.

Diorita silicificada sector 2 presenta un factor de condición de 0.39 el cual es muy por debajo de lo aceptable.

Factor de condición promedio. 0.55

Figura 6.32- Fotografía que muestra sector tronado indicando los factores de condición por sector

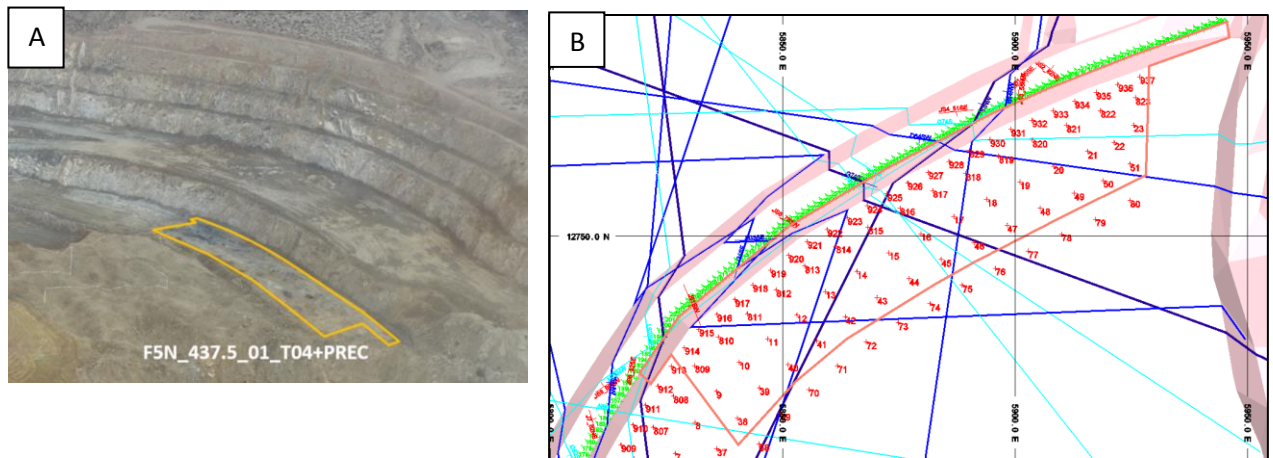
Figura 6.33- a) Fotografía indicando sector a tronar. b) Recomendación de tronadura 04.

Realizar tronadura con cara libre efectiva para disminuir nivel de vibraciones en campo cercano. Presencia de tres fallas principales en el talud del polígono. Se recomienda disminuir carguío en los pozos buffer que intercepten dichas fallas. Además, direccionar iniciación de secuencia de salida, como se indica en Figura 6.33 (b), con el objetivo de generar líneas de isotiempo perpendiculares principalmente a sistema estructural y se recomendó la realización de pre-cortes.

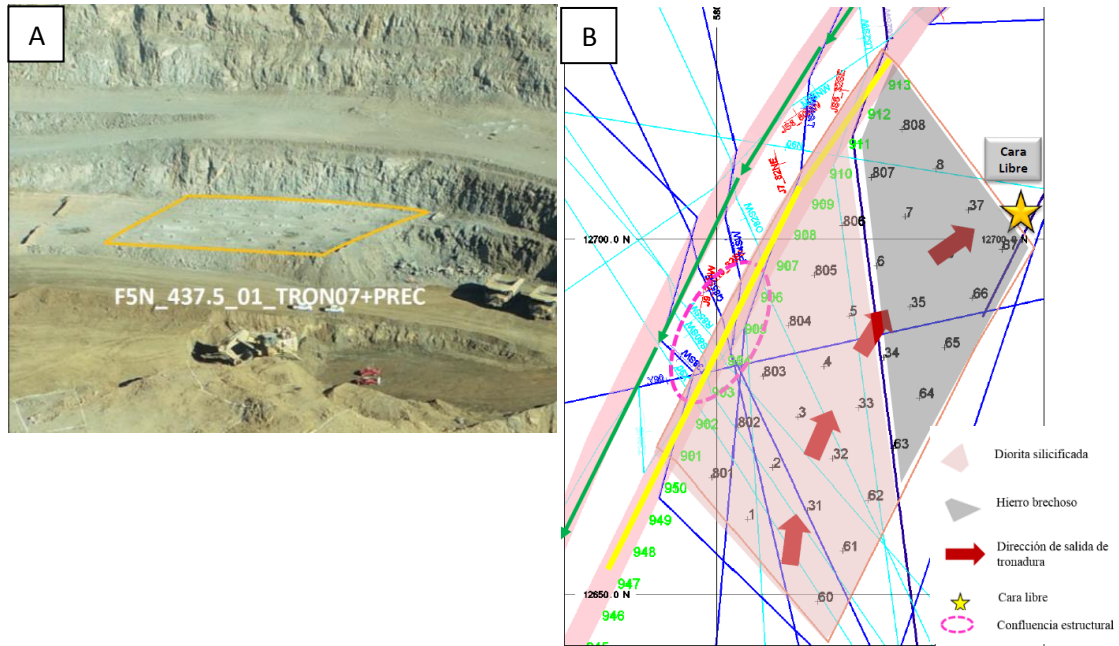
Figura 6.34- a) Fotografía indicando sector a tronar. b) Recomendación de tronadura.

Diorita silicificada, probabilidad de fallamiento plano escala de banco, causado por sistemas de diaclasas desfavorables. Realizar tronadura con cara libre efectiva para así disminuir nivel de vibraciones en campo cercano. Presencia de falla principal Romeral en el talud del polígono por lo que se recomienda disminuir carguío en los pozos buffer que intercepten dichas fallas. Direccionar iniciación de secuencia de salida, como se indica en Figura 6.34 (b), con el objetivo de generar líneas de isotiempo perpendiculares principalmente a sistema estructural. Se recomendó la realización de pre-cortes.

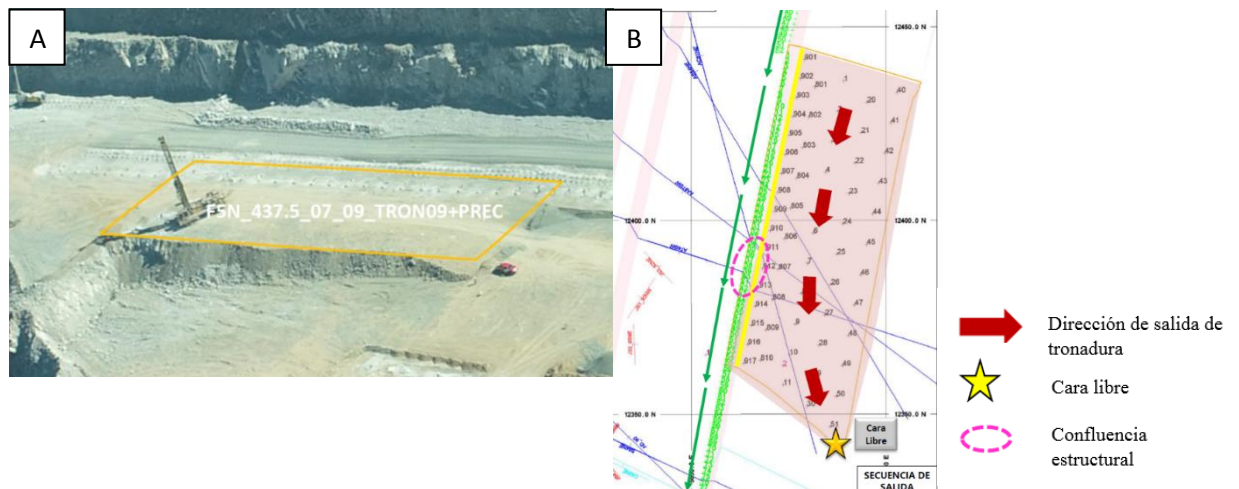
Figura 6.35- a) Fotografía indicando sector a tronar. b) Recomendación de tronadura.

Diorita silicificada, probabilidad de fallamiento plano escala de banco, causado por sistemas de diaclasas desfavorables. Realizar tronadura con cara libre efectiva, de acuerdo disminuir nivel de vibraciones en campo cercano. Direccionar iniciación de secuencia de salida, como se indica en Figura 6.35 (b), con el objetivo de generar líneas de isotiempo
