UNIVERSIDAD  
**DE ATACAMA**

**VERIFICACIÓN Y CONTROL GEOMECÁNICO DE LA OPERACIÓN DE  
TRONADURA DE CONTORNO, PARA ASEGURAMIENTO DEL  
CUMPLIMIENTO DE DISEÑO Y MINIMIZACIÓN DEL DAÑO AL TALUD EN  
MINAS EL ROMERAL, COMPAÑÍA MINERA DEL PACÍFICO.**

Copiapó, Chile 2022

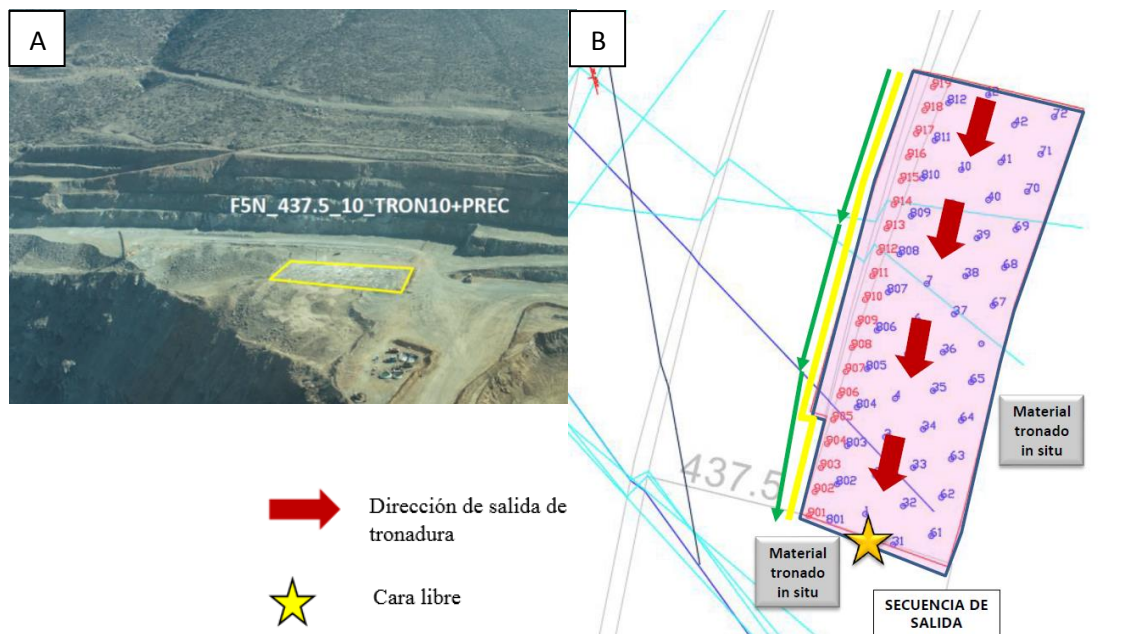
Figura 6.36- a) Fotografía indicando sector a tronar. b) Recomendación de tronadura, indicando secuencia de salida y cara libre.

Diorita silicificada, probabilidad de fallamiento plano escala de banco, causado por sistemas de diaclasas desfavorables. Realizar tronadura con cara libre efectiva, se direcciona tronadura privilegiando la salida hacia material tronado in situ, con línea de isotiempo perpendiculares al talud del contorno rampa. Direccional iniciación de secuencia de salida, como se indica en Figura 6.36 (b), con el objetivo de generar líneas de isotiempo perpendiculares principalmente a sistema estructural. Se recomendó la realización de pre-cortes.

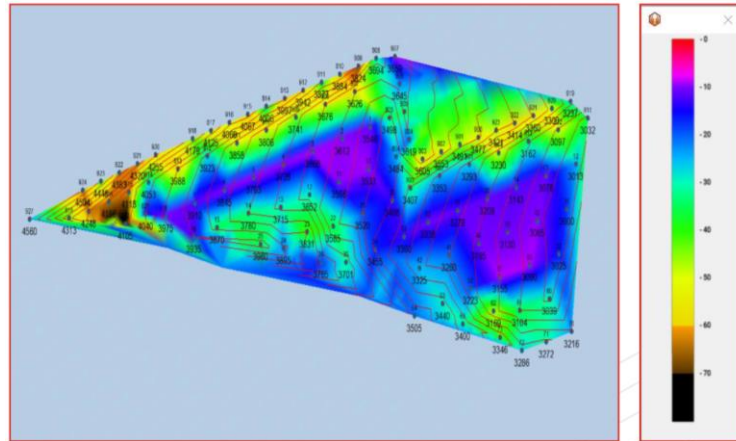
La tronadura presenta un total de 105 pozos de los cuales 44 fueron subperforados, 7 sobre perforados y 54 en rango aceptable. No hay información descrita sobre si se realizaron pre-cortes, ni sobre si se realizaron descansos, pero si se puede identificar a través de la imagen (6.38) que estos si fueron hechos, como se observa en los colores negros y anaranjados en los que se les dio una menor interacción entre pozos y así evitar daños.

Figura 6.38- Líneas de isotiempo y burden de alivio de la tronadura 12.

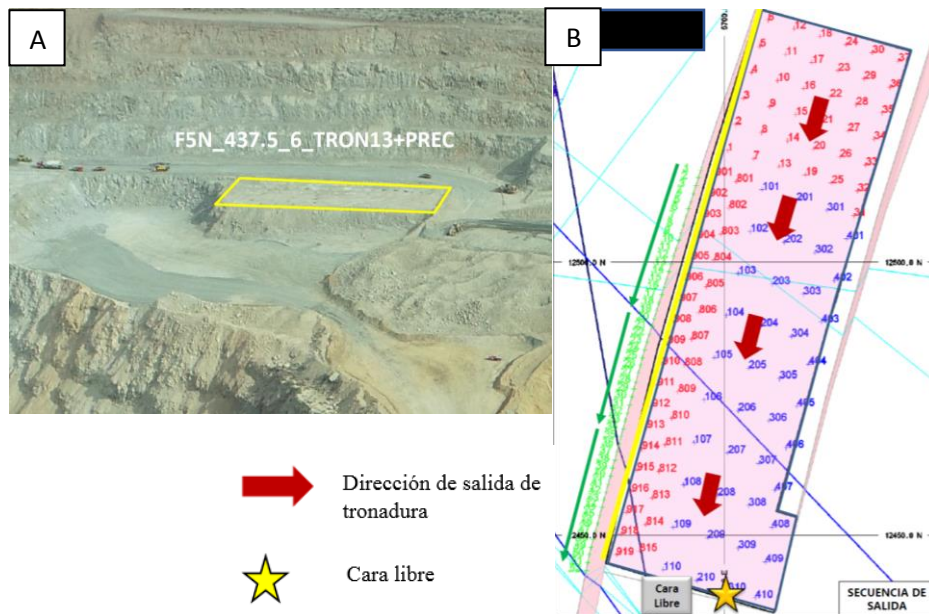
Figura 6.39- a) Fotografía indicando sector a tronar. b) Recomendación de tronadura.

Diorita silicificada, probabilidad de fallamiento plano escala de banco, causado por sistemas de diaclasas desfavorables. Direccional iniciación de secuencia de salida, como se indica en Figura 6.39 (b), con el objetivo de generar líneas de isotiempo perpendiculares principalmente a sistema estructural. Se recomendó la realización de pre-cortes.

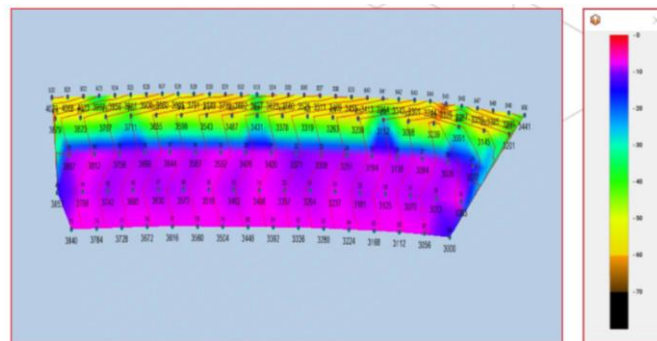
La tronadura presenta un total de 100 pozos de los cuales 31 fueron sub-perforados, 3 sobre perforados y 66 en rango aceptable. En cuanto a los pre-cortes estos fueron realizados en su totalidad. Ahora, con respecto al descanso hacia la pared, este fue realizado como se puede observar en la imagen (6.41) a través de los colores amarillos y verdes fluorescentes.

Figura 6.41- Líneas de isotiempo y burden de alivio de la tronadura 15.

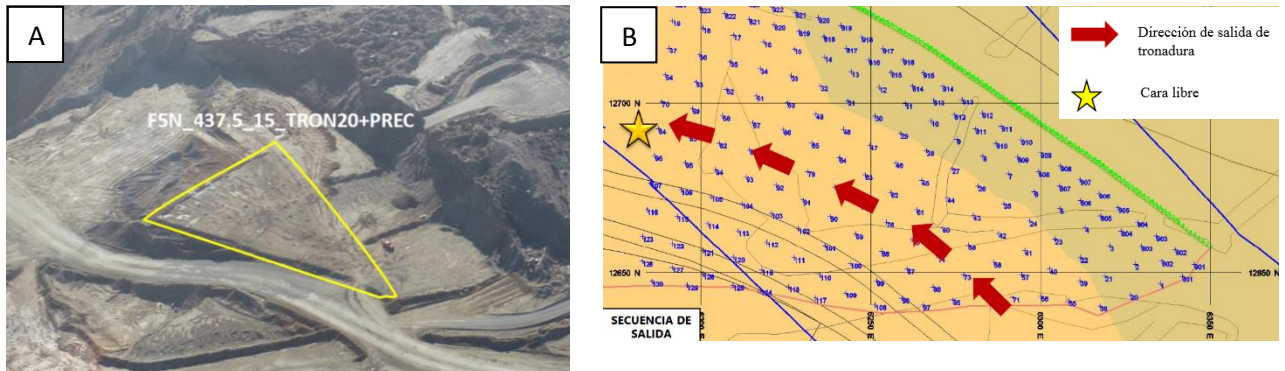
Figura 6.42- a) Fotografía indicando sector a tronar. b) Recomendación de tronadura, indicando secuencia de salida y cara libre.

El polígono comprende una litología, no tiene una recomendación completa (Figura 6.42 b)

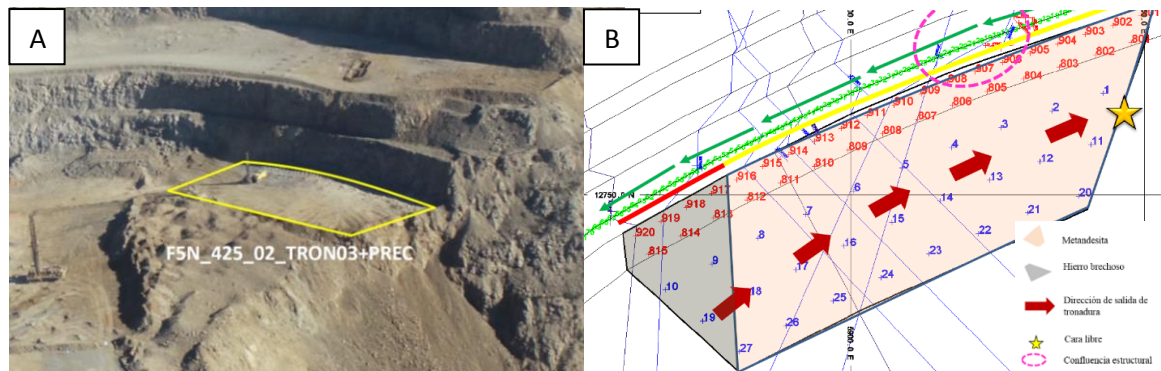
Figura 6.44- a) Fotografía indicando sector a tronar. b) Recomendación de tronadura 03, indicando secuencia de salida, cara libre y litología.

Hierro Brechoso, probabilidad de fallamiento plano, causado por sistemas de diaclasas desfavorables. Metandesita bandeada, probabilidad de fallamiento plano, causado por sistemas de diaclasas desfavorables. Direccional tronadura de acuerdo a cara libre efectiva, con línea de isotiempo perpendiculares al talud. Se recomendó la realización de pre-cortes en dirección Norte a Sur, como se ilustra en la figura 6.44 (b).

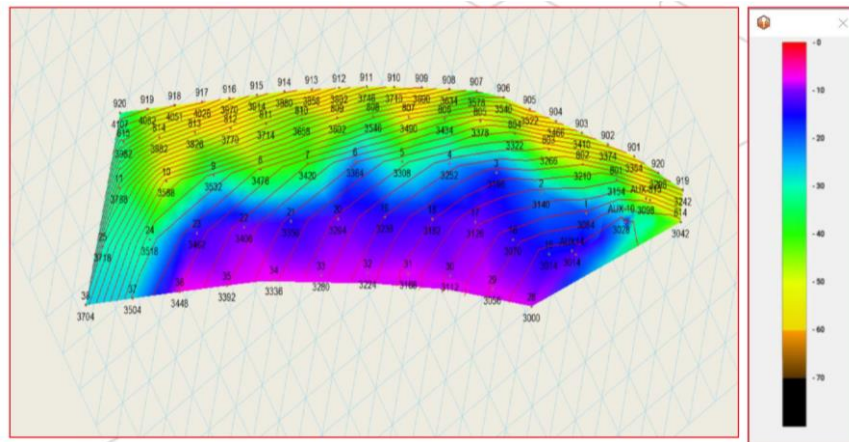
No hay información sobre si se realizaron pre-cortes. En la figura 6.46 se observa que realizaron el descanso en la zona de falla, como se puede ver por los colores verdes fluorescentes.

Figura 6.46.- Líneas de isotiempo y burden de alivio de la tronadura 06.

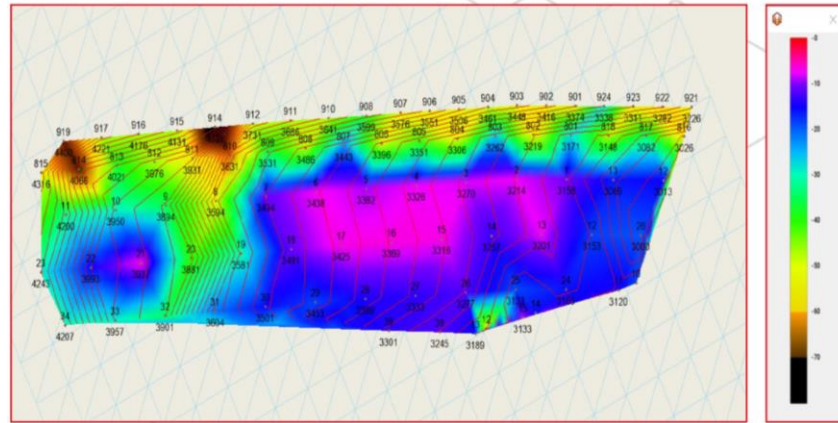
La tronadura presenta un total de 81 pozos de los cuales 20 fueron subperforados, 2 sobre perforados y 59 en rango aceptable. Si se realizaron pre-cortes. En la figura 6.49 se observa que realizaron el descanso solicitado, el que se puede ver por los colores anaranjados y negros (mayor descanso) y por el color verde fluorescente (descanso medio).

Figura 6.49- Líneas de isotiempo y burden de alivio de la tronadura 11.

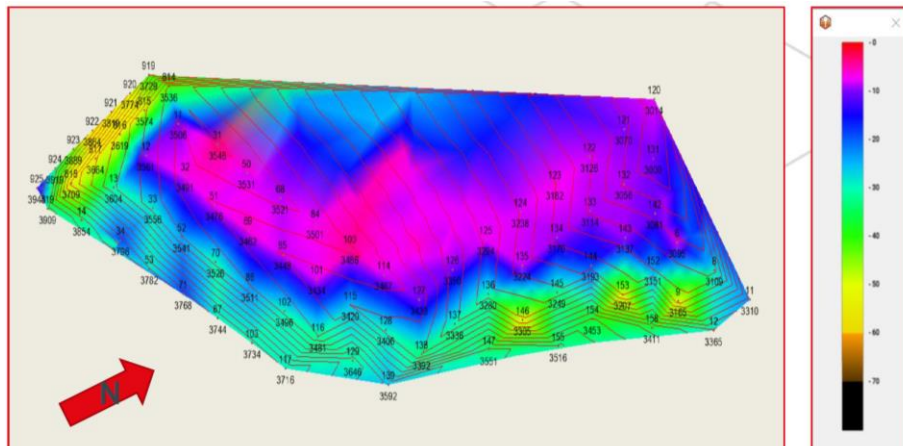
La tronadura presenta un total de 74 pozos de los cuales 26 fueron subperforados, 0 sobre perforados y 48 en rango aceptable. En cuanto a la realización de los pre-cortes estos fueron realizados. En la figura 6.51 se observa que realizaron el descanso solicitado por los bordes como se ve por los colores verde fluorescente y amarillos.

Figura 6.51- Líneas de isotiempo y burden de alivio de la tronadura 12.

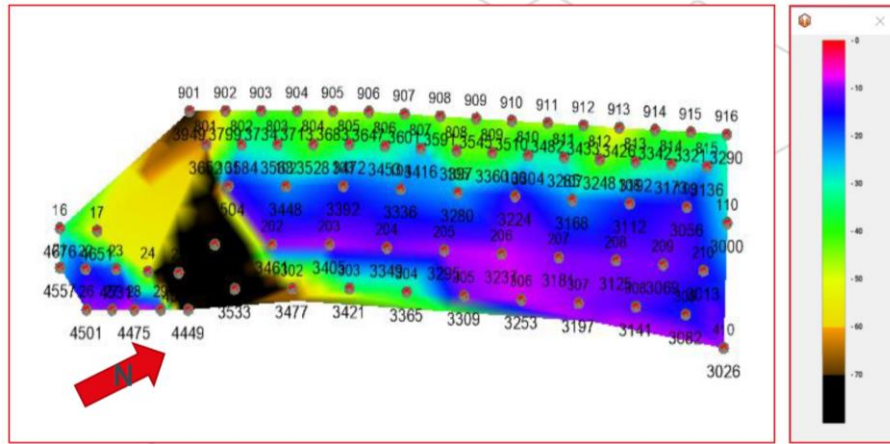
La tronadura presenta un total de 68 pozos de los cuales 18 fueron subperforados, 11 sobre perforados y 39 en rango aceptable. Si se realizaron pre-cortes. En la figura 6.53 se

observa que realizaron el descanso solicitado por confluencia estructural, como se puede ver a través de los colores negro y amarillo, lo que indica que les dieron una interacción de tiempo en los pozos más lenta.

Figura 6.53- Líneas de isotiempo y burden de alivio de la tronadura 14.

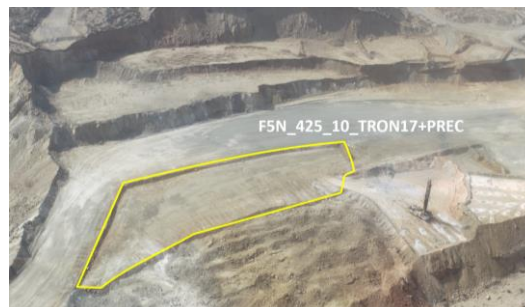
- **Tronadura 17**

Figura 6.55- Fotografía indicando sector a tronar.

Diorita silicificada, probabilidad de fallamiento plano a escala banco, causado por sistemas de diaclasas desfavorables. Generar cara libre efectiva al norte y este de la tronadura, mínimo una. Direccional tronadura hacia el norte, con líneas de isotiempo perpendiculares a la dirección del talud y oblicua a falla principal existente en el sector de inicio de tronadura, como se ilustra en la figura 6.56. Se recomendó la realización de pre-cortes en dirección N a S a excepción de pozos pre-cortes 207-212, 232 y 233. Pozos pre-cortes 234 a 246 con ángulo de 90°

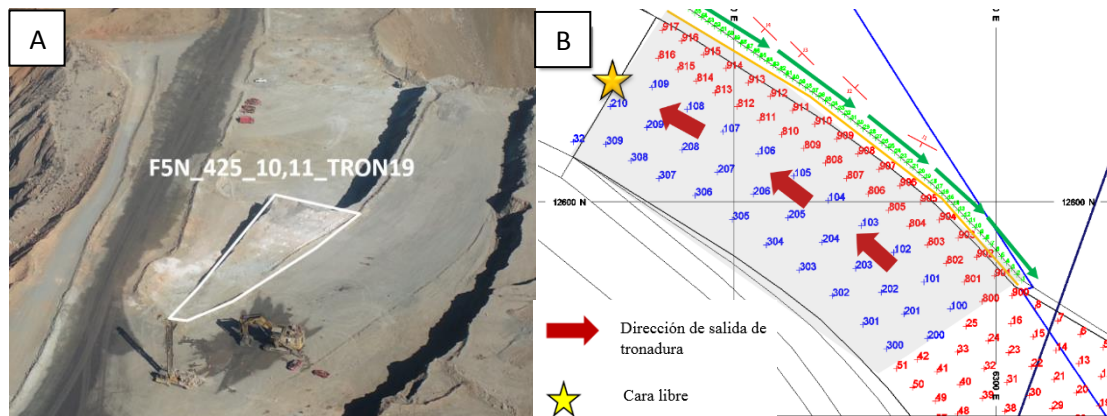
- **Tronadura 19**

Figura 6.57.- a) Fotografía indicando sector a tronar. b) Recomendación de tronadura 19, indicando secuencia de salida y cara libre.

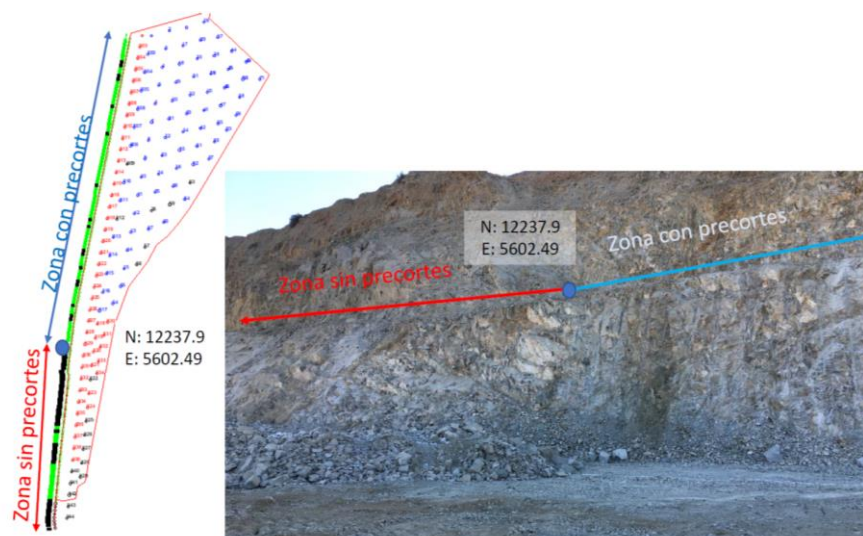
Figura 6.59- Tronadura 13 que muestra zona sin y con pre-cortes en malla de tronadura y fotografía del sector.

Tronadura situada en extremo sur del banco 450, sector empalme de fases. La malla fue diseñada con pre-cortes en su totalidad, sin embargo, por ubicación, morfología de diseño y dificultades operacionales, sector extremo sur del polígono, no son tronados los pre-

cortes casi en su totalidad. La longitud del sector sin pre-cortes es de 4.2 m y del sector con pre-cortes es de 1.8 m.

De acuerdo al resultado de condición obtenido el sector cumple con la línea establecida de 0.65 (figura 6.60). Talud con cumplimiento de diseño general, presenta un 80 % de medias cañas, algunas grietas inducidas por tronadura, discontinuidades abiertas de forma aislada y algunos bloques inestables en la zona de cresta.

De acuerdo al resultado de condición obtenido se encuentra muy por debajo de la línea base establecida 0.65 (figura 6.61). Talud sin cumplimiento de diseño, en general muy por delante de la línea de diseño, pero altamente fracturado, se le realiza acunadura, pero sigue son cumplir con el diseño. Presenta moderada a elevada aparición de grietas por tronadura, sistemas abiertos, elevada cantidad de bloques inestables (que tras saneamiento se reducen, pero no se eliminan), daño generalizado en todo el talud.

Durante el saneamiento del sector se extraen gran cantidad de material hasta conseguir una pared estable, aunque con bloques fracturados con posibilidad de caída de rocas post-sismos o post tronaduras cercanas.

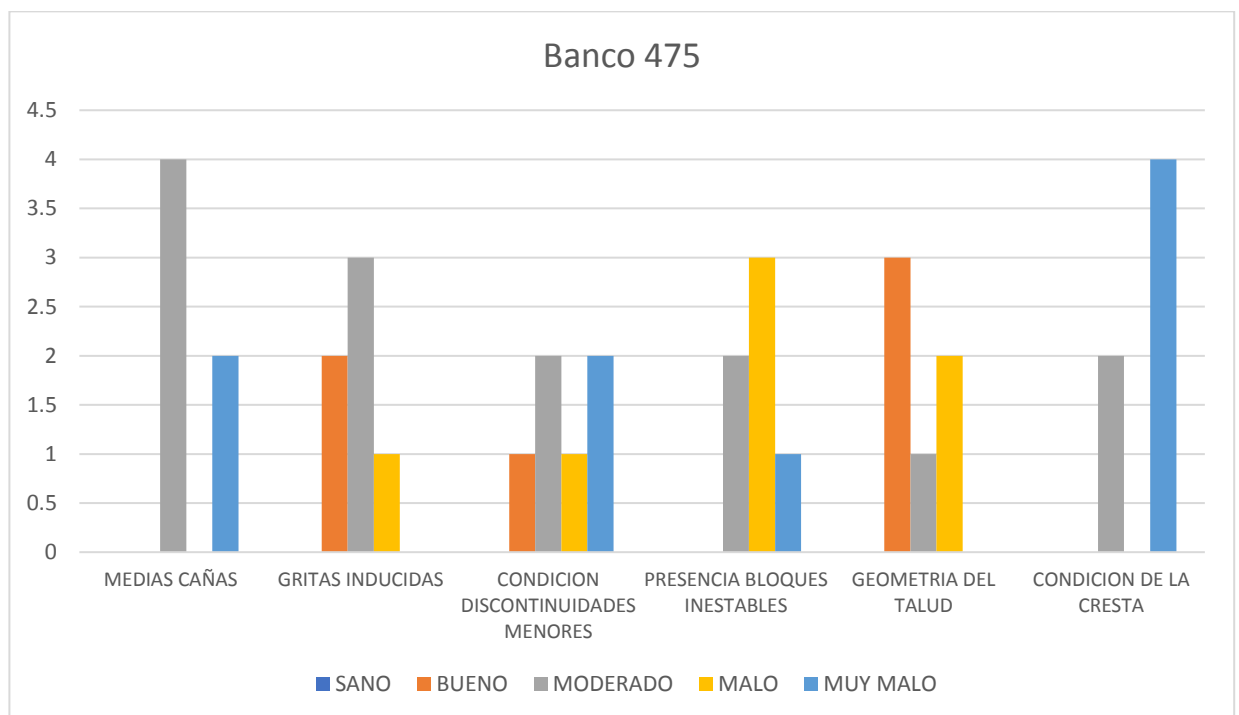
Figura 7.3- Gráfico que muestra los parámetros evaluados en el factor de condición.

De las tronaduras donde se realizaron los factores de condición se tiene lo siguiente con respecto a los parámetros del mismo, la cresta cae en parámetro moderado y muy malo, la geometría del talud es el parámetro mejor evaluado, ahora en cuanto a la presencia de bloques inestables está entre los parámetros moderado y muy malo, en donde malo es la que sobresale. La condición de discontinuidades menores esta entre los rangos bueno y muy malo en donde sobresalen moderado y muy malo. Las grietas inducidas están entre los rangos bueno y malo, por otra parte, el parámetro de medias cañas está en el rango moderado y muy malo, en donde moderado es el que sobresale. Finalmente, lo mejor evaluado es la geometría del talud y lo peor evaluado es la condición de la cresta, esto observado a través del gráfico representado en la figura 7.3

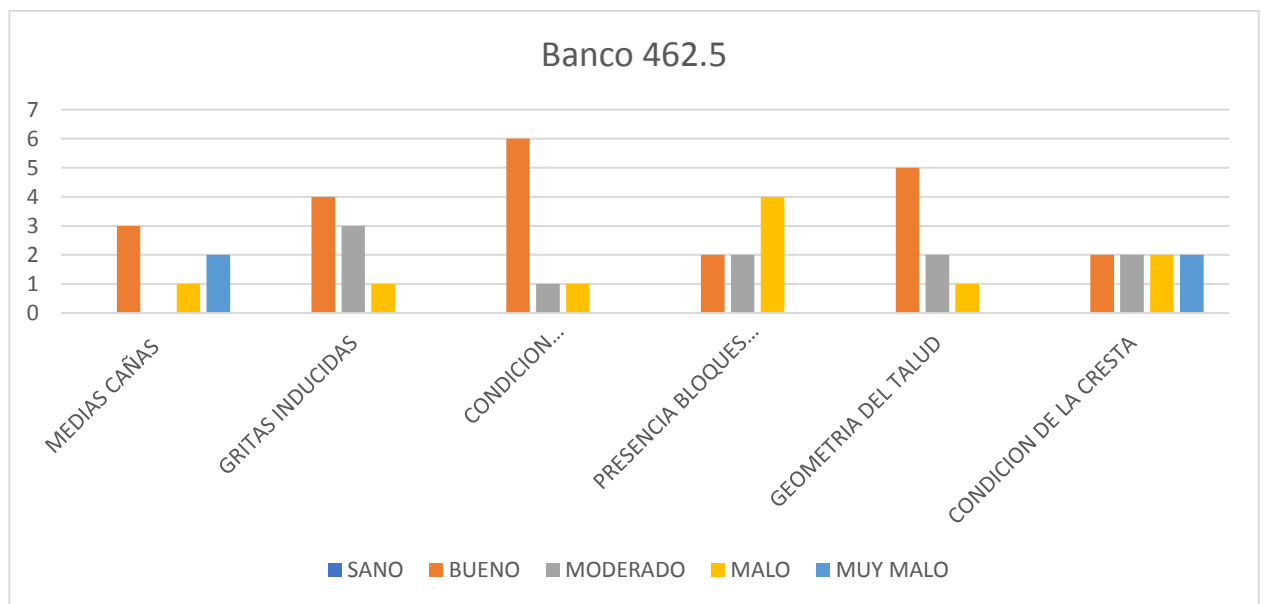
Figura 7.5.- Gráfico que muestra presentación de los parámetros evaluados en el factor de condición, banco 462.5.

De las tronaduras donde se realizaron los factores de condición se tiene lo siguiente con respecto a los parámetros del mismo, la cresta y las medias cañas son los parámetros que

están en el rango muy malo. El parámetro de condición de discontinuidades menores es el que mejor está, ya que cae en el rango de bueno. Según se puede observar en la figura 7.5 ninguno de los parámetros está en el rango de sano. Ahora hablando de cada parámetro, la condición de la cresta está entre los rangos bueno y muy malo, por igual, la geometría del talud, su mayor rango está considerado como bueno, la presencia de bloques inestables, el más alto es el rango de malo, la condición de discontinuidades menores tan solo tiene una condición de moderado y de malo mientras que lo mejor evaluado es la categoría de bueno. Las grietas inducidas están entre los rangos de bueno y moderado, y finalmente las medias cañas tiene rangos entre bueno y muy malo, este parámetro presenta menor cantidad de evaluación que los demás, ya que en la tronadura 23 no aplica este parámetro por no realizar pre-cortes, esto observado a través del gráfico representado en la figura 7.5.

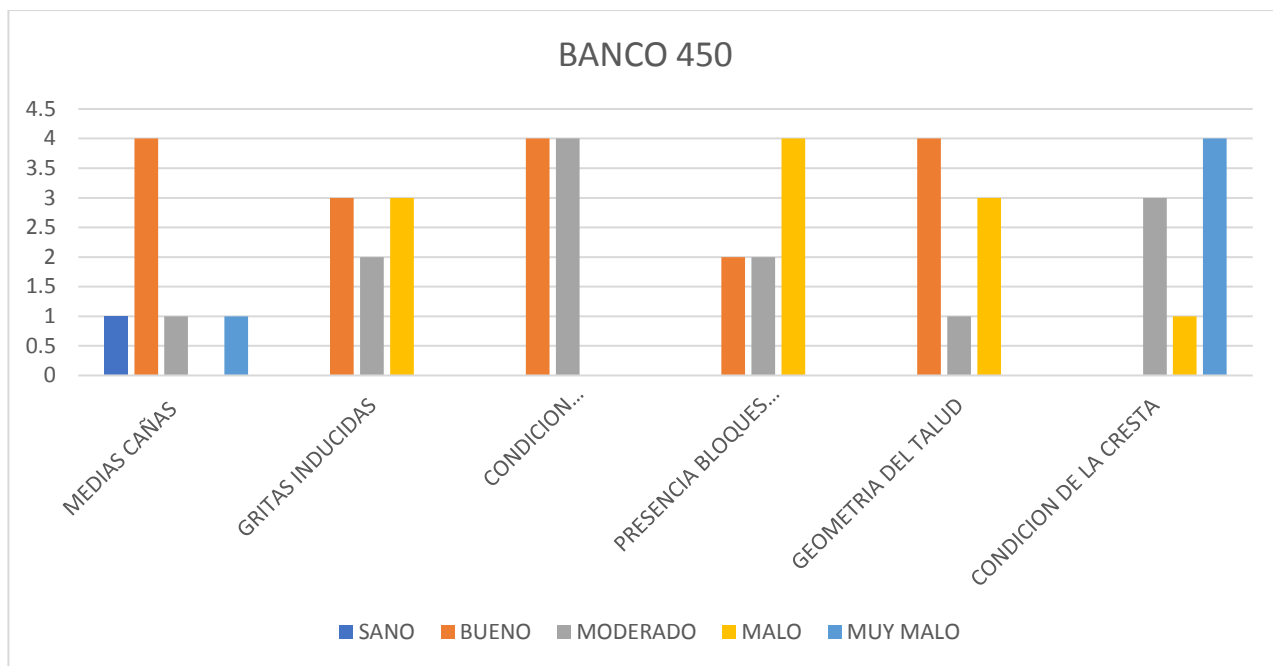
Figura 7.7- Gráfico que muestra presentación de los parámetros evaluados en el factor de condición, banco 450.

En general la condición de la cresta del talud del banco se encuentra en la categoría muy malo, la geometría del talud es buena, la presencia de bloques inestables es malo, lo que indica que existe una alta cantidad de estas en la pared. Ahora, la condición de discontinuidades menores se encuentra entre bueno y moderado, lo que indica que está medianamente buena esta condición. Existe una baja cantidad de grietas inducidas, pero no nula, y finalmente, la pared del talud presenta una buena cantidad de medias cañas, esto observado a través del gráfico representado en la figura 7.7.

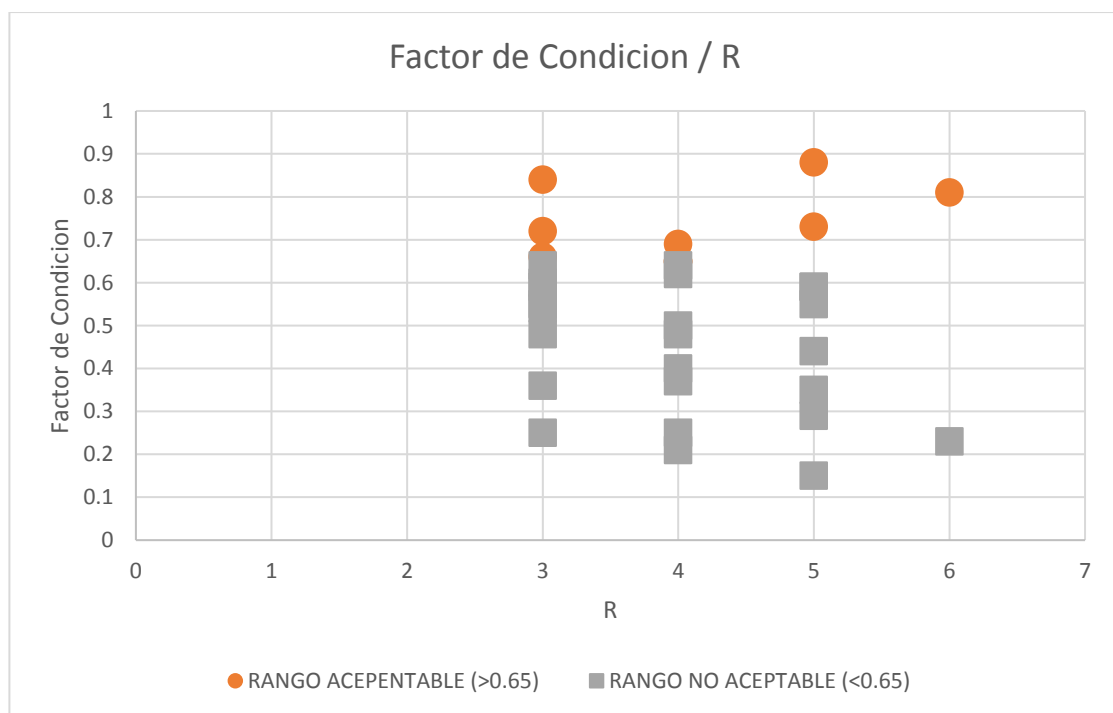
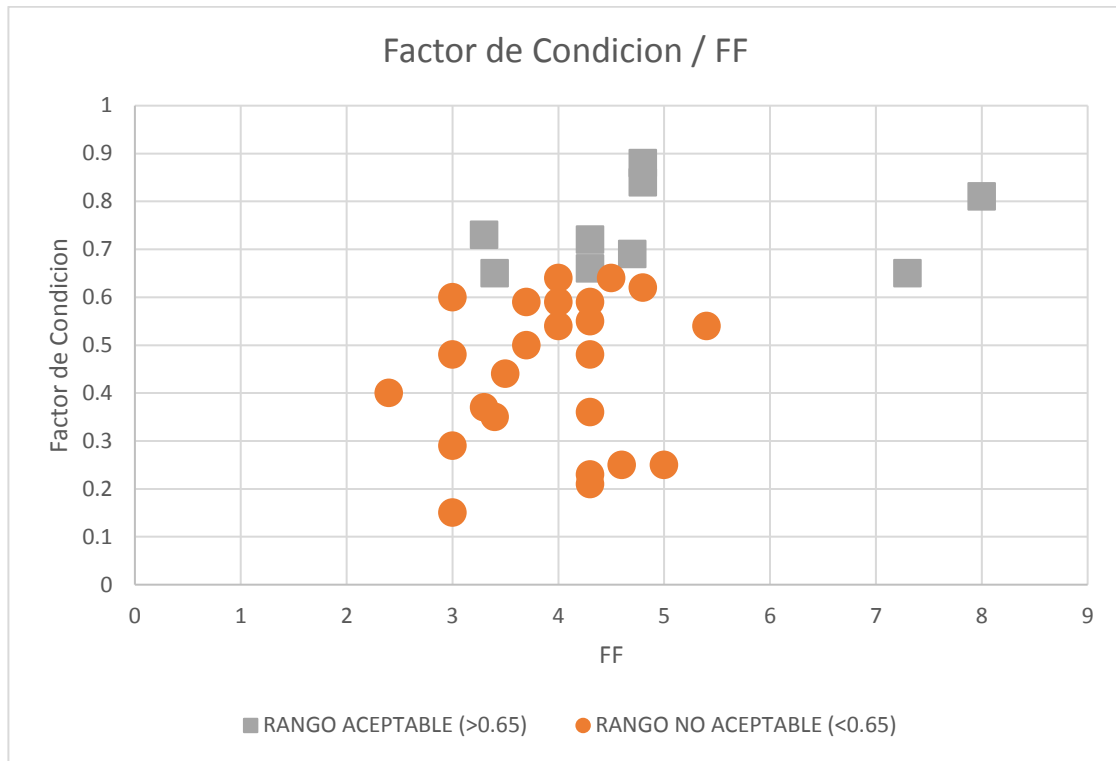
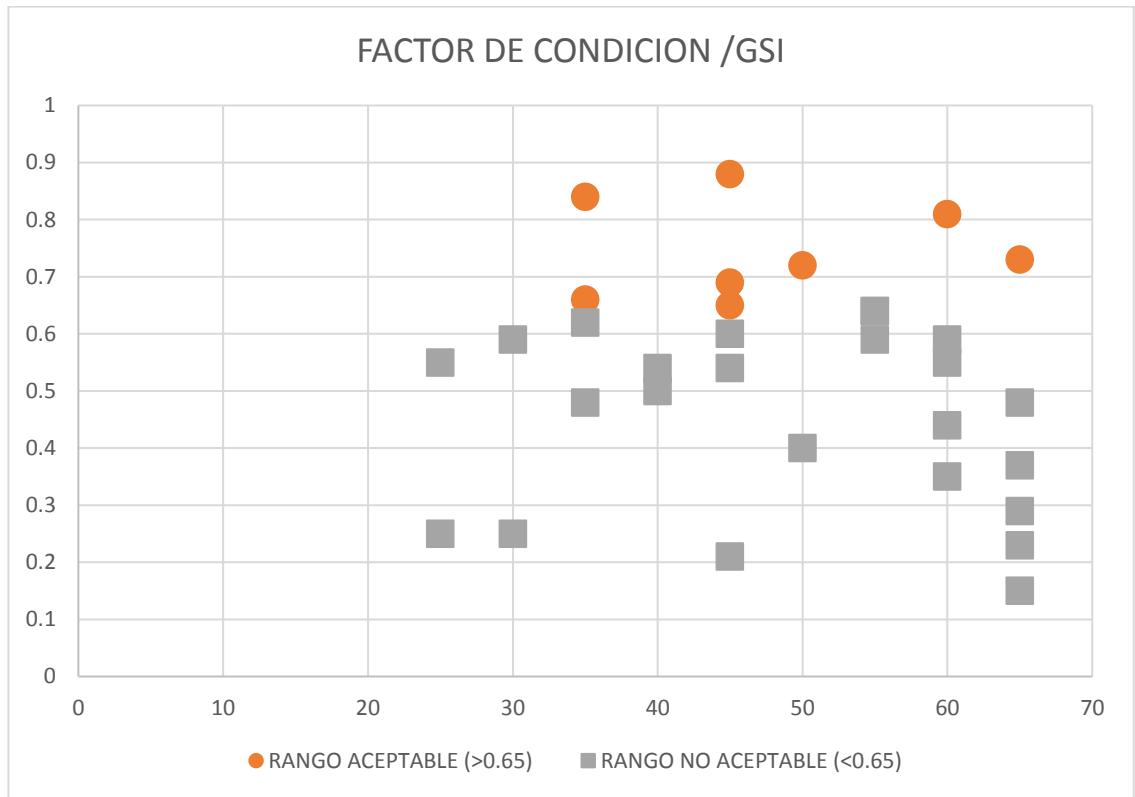
Los gráficos anteriores (figuras 7.10, 7.11 y 7.12) sugieren que no existe correlación alguna en los datos obtenidos con respecto al factor de condición y las propiedades del macizo rocoso, esto puede deberse a que de acuerdo a los resultados, el efecto principal en el daño al talud, no está controlado por las propiedades del macizo rocoso, sino más bien en la adherencia al plan de tronadura previamente definido, y en la correcta ejecución de este mismo, de acuerdo a la orientación-tipología de estructuras existentes en el talud, y a la planificación e implementación de zonas de descanso, además de los factores de carga entregados para cada tronadura. Con ello se obtiene que se debe llevar un adecuado control geomecánico de las variables FF, GSI y R para todas las operaciones de tronadura planificadas y ejecutadas.
