FACULTAD DE INGENIERÍA DEPARTAMENTO DE GEOLOGÍA

MODELO GEOMECÁNICO PRELIMINAR DEL MACIZO ROCOSO DE CANTERA NORMAL DE MINA JILGUERO, REGIÓN DE ATACAMA, CHILE

Memoria presentada en conformidad a los requisitos para postular al título profesional de Geólogo.

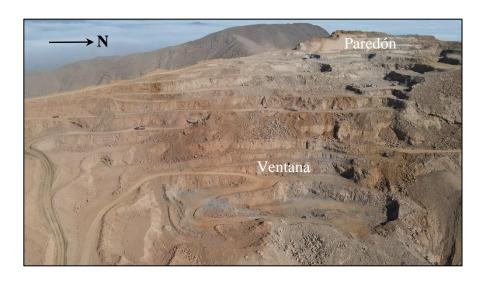
Figura 1.3. Cantera Normal de Mina Jilguero. Se visualizan los sectores Ventana y Paredón, donde este último posee las mayores alturas de la faena.

En Cantera Normal, se presentan bancos desde el nivel 1070 m.s.n.m. ubicado en el sector Ventana; mientras que la cota máxima corresponde al nivel 1190 m.s.n.m. situado en el sector Paredón de Cantera Normal (figura 1.3).

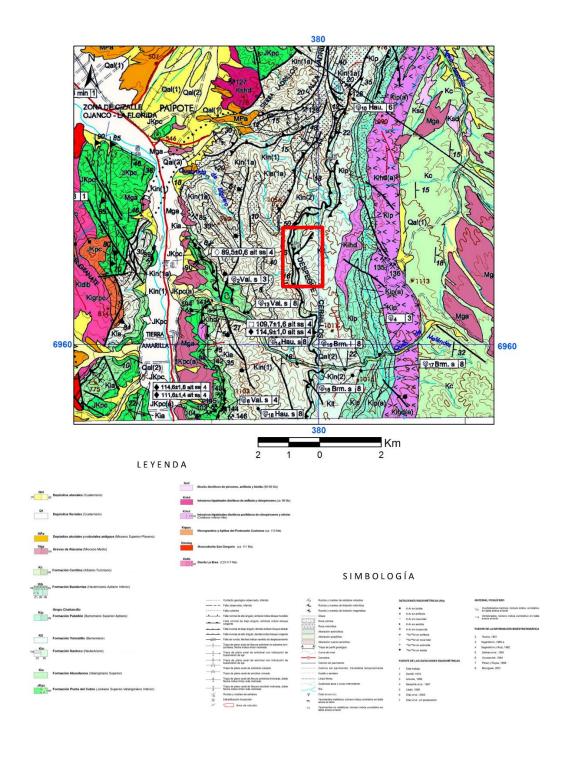
Figura 1.4. Mapa geológico del área de estudio ubicado con el polígono en rojo (modificado de Arévalo, 2005).

El marco geológico del área de estudio se analiza con la carta Copiapó (Arévalo, 2005; figura 1.4), identificando que el Grupo Chañarcillo representa la litología predominante del sector, específicamente las formaciones Nantoco y Totoralillo; y estructuralmente, el despegue Cerrillos corresponde a la estructura principal a nivel regional.

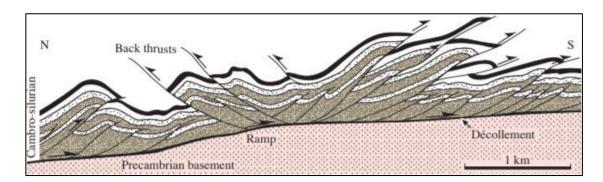
Figura 1.6. Perfil en el que se observa la generación de *back thrusts* con dirección hacia el norte, la cual es contraria a la dirección del transporte tectónico y a la dirección principal de los corrimientos, siendo estas últimas hacia el sur (extraído de Fossen, 2010).

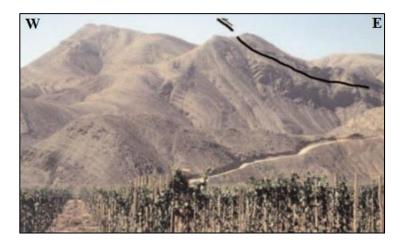
Figura 1.7. Despegue Cerrillos con dirección de vergencia hacia el W, observado desde la Quebrada Carrizalillo mirando hacia el Norte (extraído de Arévalo et al., 2006).

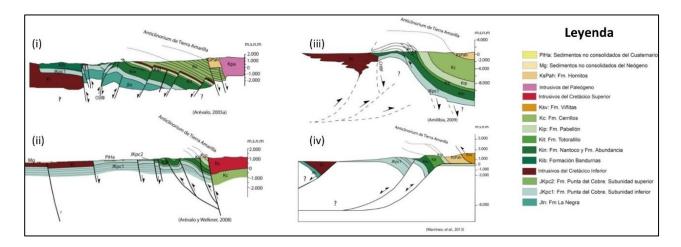
Figura 1.8. Modelos tectónicos de la cuenca de Chañarcillo propuestos por: (i) Arévalo (2005); (ii) Arévalo y Welkner (2008); (iii) Amilibia (2009), y por último; (iv) Martínez et al. (2013) (modificado de Ochoa, 2015).

La configuración de las estructuras en la cuenca ha resultado problemática, y a través de las condiciones de borde entregadas por la geología de superficie se han desarrollado 4 modelos estructurales (figura 1.8): (i) Arévalo (2005), propone un sistema de flor positiva; (ii) Arévalo y Welkner (2008), señalan que la deformación en la cuenca es provocada por un sistema de fallas inversas con vergencia hacia el oeste, y además interpretan el límite

principal de la cuenca como una falla normal que se inclina progresivamente hacia el este; (iii) Amilibia (2008), afirma que la deformación se debe a fallas inversas que afectaron el borde occidental de la cuenca y que levantaron, transportaron y plegaron las secuencias calcáreas, y finalmente; (iv) Martínez et al. (2013), proponen una estructura de hemigraben invertido. A pesar de que se reproduce la deformación de superficie, cada modelo representa distintas interpretaciones estructurales del subsuelo.

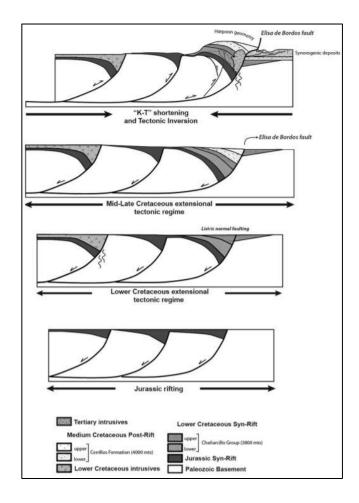
Figura 1.9. Modelo tectónico hipotético para la cuenca Chañarcillo, resumiendo la evolución de la cuenca (extraído de Martínez et al., 2013).

Según el estudio más reciente, la evolución tectónica de la cuenca Chañarcillo estaba controlada estructuralmente a través de zonas de debilidad extensivas durante el Mesozoico temprano. Subsecuentemente, la Formación Punta del Cobre, Grupo Chañarcillo y la Formación Cerrillos se acomodaron con la geometría estilo dominó, activa durante el Jurásico y Cretácico tardío (Martínez et al., 2013). El acortamiento (entre 9 y 14 km) y la inversión tectónica de las estructuras extensionales previas causó la exhumación y crecimiento del enorme Anticlinorio de Tierra amarilla con vergencia este, muy probablemente durante la fase compresiva "K-T" (Figura 1.9).

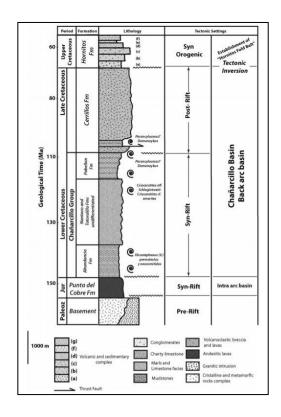
Figura 1.10. Columna estratigráfica sintética del Grupo Chañarcillo, en que se presentan sus formaciones y ambiente tectónico asociado (extraído de Martínez et al., 2013).

El relleno sedimentario de la cuenca de Chañarcillo es subdividido en 4 formaciones, desde base a techo, corresponden a las formaciones Abundancia, Nantoco, Totoralillo y Pabellón (Segerstrom y Parker, 1959; figura 1.10).

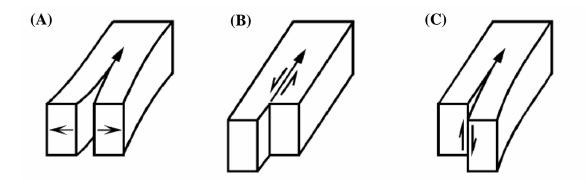
Figura 2.1. Clasificación de fracturas. La flecha de mayor tamaño refleja la dirección y sentido de propagación de la fractura, mientras que las flechas de menor tamaño indican el sentido de movimiento relativo de los bloques (extraído de Niemeyer, 1999)

El término fractura, viene del latín *fractus* que quiere decir rotura. En geología se denomina fractura a una discontinuidad planar o curviplanar que se forma como resultado de un proceso de deformación frágil en la corteza terrestre (Martínez, 2003). Existen dos tipos de fracturas, según los esfuerzos que las producen; las producidas por esfuerzos tensionales y las producidas por esfuerzos de cizalla. Las asociadas a esfuerzos tensionales se llaman fracturas de tensión (Figura 2.1A) y se producen según superficies aproximadamente perpendiculares a la dirección de aplicación del esfuerzo. Una vez creadas, las dos partes del cuerpo a ambos lados de la fractura tienden a separarse (Martínez, 2003). Las fracturas producidas por esfuerzos de cizalla, nombradas fracturas de cizalla, pueden presentar dos modos de ruptura; un desplazamiento paralelo al plano de fractura y normal al frente de propagación de la misma (figura 2.1B), y un desplazamiento de los bloques paralelo al plano y al frente de propagación de la fractura (figura 2.1C) (Niemeyer, 1999).

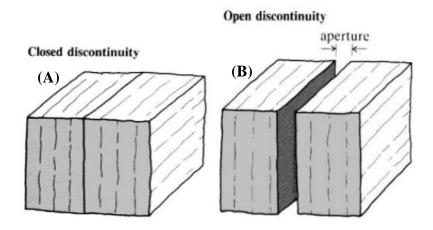
Figura 2.6. Representación esquemática de una discontinuidad cerrada (A) y una discontinuidad abierta (B), indicando su abertura (modificado de Brady y Brown, 2004).

Este parámetro corresponde a la "distancia perpendicular de separación entre las paredes adyacentes de roca de una discontinuidad abierta en que el espacio intermedio está relleno con aire o agua" (Brady y Brown, 2004, p.55), el cual se representa en la figura 2.6. Según González de Vallejo et al. (2004), la abertura posee una influencia importante en la resistencia al corte, ya que modifica las tensiones efectivas que actúan sobre las paredes, por lo que su medición es imprescindible. Dichas mediciones se realizan para cada familia de discontinuidad, considerando un valor medio que sea representativo.

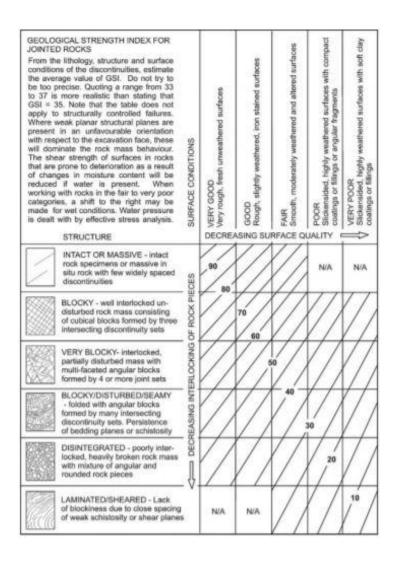
Figura 2.8. *Geological Strength Index* (GSI) para el macizo rocoso fracturado (extraído de Marinos y Hoek, 2000).

El GSI fue desarrollado para contabilizar las propiedades de las discontinuidades o del macizo rocoso que influyen en su resistencia y deformabilidad, por tanto, este sistema cualitativo de clasificación, contabiliza dos características del macizo (Brady y Brown, 2004): (1) la estructura del mismo, representada por su "blocosidad" y grado de trabado entre bloques, y (2) la condición de la superficie de las discontinuidades. Los autores Marinos y Hoek (2000), proponen una serie de tablas que muestra los valores de GSI para macizos rocosos generalizados, como se puede observar en la figura 2.8.

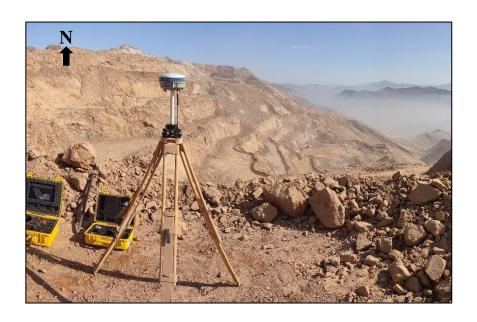
Figura 3.1. Equipo topográfico GPS Stonex S9III Plus instalado en Cantera Normal.

La distribución espacial de los puntos recolectados para la información litológica, estructural y geotécnica, se realizó mediante equipos topográficos, tales como los GPS Navcom 3040 y Stonex S9III Plus (figura 3.1).

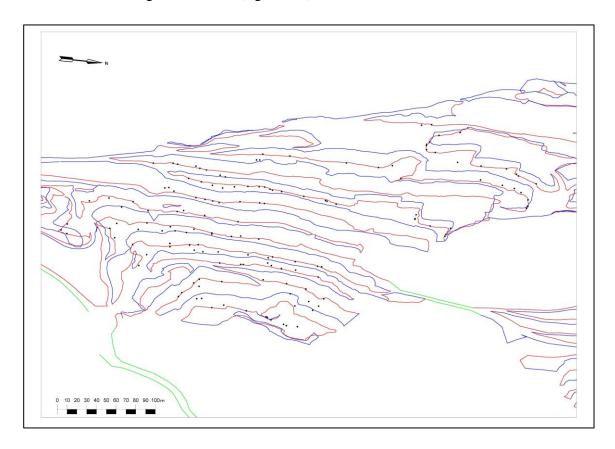
Figura 4.1. Vista de perfil hacia el WSW de Cantera Normal. Los puntos de color negro reflejan la distribución de las estaciones de mapeo y puntos de control definidos. La topografía está definida por las líneas azules (bordes de bancos), rojas (patas de banco), y verdes (caminos).

En el presente capítulo se exponen los resultados del mapeo geológico-estructural de superficie escala 1:500. Además, se expone la información recolectada del mapeo geotécnico de discontinuidades, y los dominios estructurales propuestos según la información obtenida en terreno; a través de 97 estaciones de mapeo, y puntos de control distribuidos a lo largo de la faena (figura 4.1).

Mediante las 97 estaciones de mapeo geotécnico distribuidas a lo largo de la faena (figura 4.1), se calculó el RMR de Bieniawski (1989), obteniéndose intervalos de valores entre las calidades buena, media y mala (tabla 8.13, Anexo B). Se observa un predominio de calidad media (RMR₈₉ de 61 a 40) en el macizo rocoso de Cantera Normal (figura 4.26).

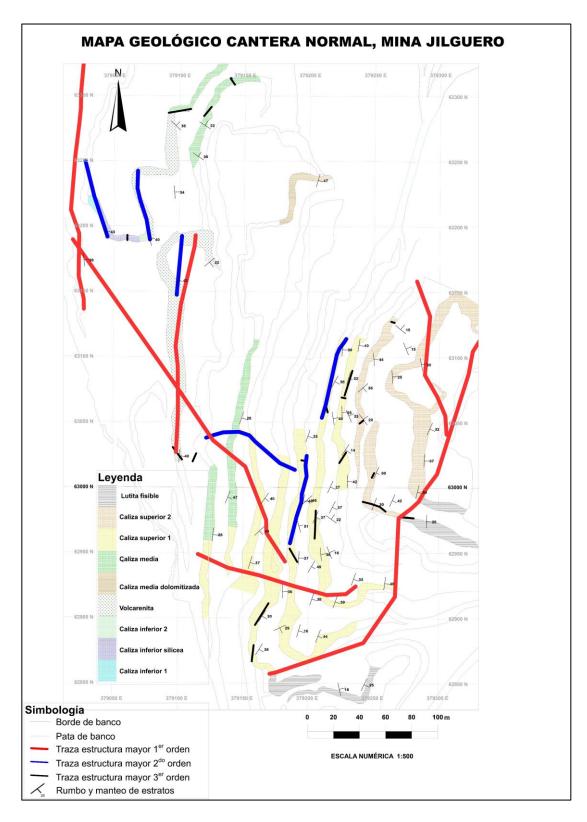
Figura 4.2. Mapa geológico-estructural escala 1:500 de Cantera Normal.

Se presenta en la figura 4.2 el mapa geológico-estructural de superficie escala 1:500, a partir de la información recolectada banco a banco. Se identifican las 6 unidades ya descritas en subcapítulo 1.4, así como subdivisiones analizadas en conjunto con la geóloga de Mina Jilguero, Beranyel Caiceo. Se subdividen las unidades de Caliza Inferior y Caliza Superior, debido a unidades de estéril que seccionan ambos estratos. La unidad de Caliza Inferior es divida por una roca calcárea gris con contenidos elevados de óxido de silicio (~10%) debido a la presencia de cristales anhedrales a subhedrales de plagioclasas, denominada como Caliza Inferior silícea. El estrato de Caliza Superior es distinguible en Caliza Superior 2 (hacia techo), la cual posee un contacto por falla con la unidad Lutita Fisible; y Caliza Superior 1 como la sección basal de la unidad Caliza Superior. Cabe destacar que la diferenciación litológica de la unidad Caliza Superior desaparece hacia el norte, identificándose esta unidad como un solo paquete. Además, se añade la unidad de Caliza Media Dolomitizada, ya que se identificó en terreno una dolomitización entre las unidades de caliza, en la sección septentrional del nivel 1135 m.s.n.m. Además, se observan secciones afectadas por cuerpos subverticales que presentan núcleos aislados subredondeados de rocas calcáreas, y clastos angulares a subredondeados de color pardo verdoso y composición microdiorítica, inmersos en una matriz que se compone de óxidos e hidróxidos de hierro, óxidos de manganeso, clorita, y arcillas blancas. Estos cuerpos tabulares, son definidos como diques de guijarros (figuras 4.3 y 4.4).

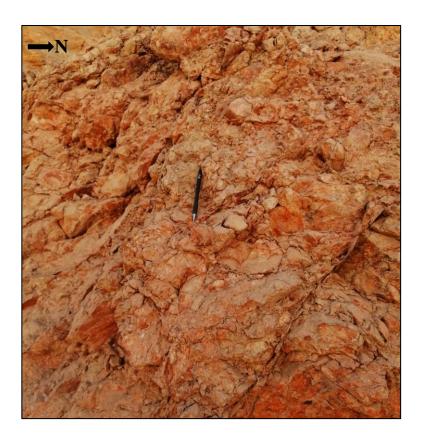
Figura 4.4. Acercamiento de dique de guijarro ubicado en el nivel 1115 m.s.n.m. mostrando fragmentos subredondeados a subangulosos de caliza y microdiorita, inmersos en una matriz fina de óxidos e hidróxidos de hierro.

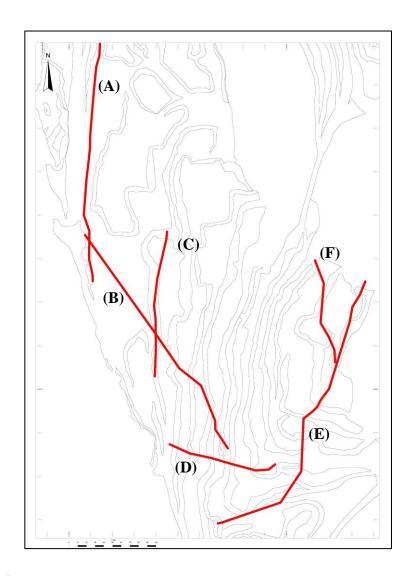
Figura 4.5. Representación de la distribución de las estructuras mayores de primer orden reconocidas en Cantera Normal, además de su nomenclatura (desde las letras A a la F).

Se reconocen 6 estructuras con trazas superiores a los 100 metros, las cuales se caracterizan con las letras A, B, C, D, E y F; diferenciándolas según el comienzo de la traza desde occidente, hacia el este de la faena respectivamente. Su distribución se puede observar en la figura 4.5.

La identificación de la persistencia de las estructuras mayores de segundo y primer orden, permiten señalar los límites entre los dominios estructurales a proponer. De tal forma, las trazas de las estructuras mayores de primer orden A, B, C, D y E (figura 4.5), y las trazas de las estructuras mayores de segundo orden Y y Z (figura 4.8), permiten subdividir 3 dominios estructurales basado en la distribución espacial de las tipologías de bloques identificadas en terreno. Además, según Hustrulid et al. (2001), un nivel de subdivisión fundamental para definir dominios estructurales corresponde a los límites litológicos, por lo que se propone añadir una subdivisión en los bancos superiores debido a la existencia de rocas volcanosedimentarias (volcarenita). Así, se proponen 4 zonas con comportamientos estructurales característicos, definidos a partir de la distribución

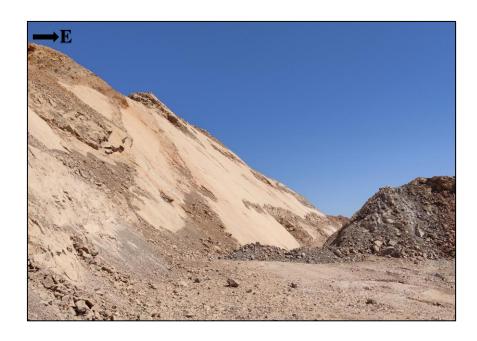
Figura 4.6. Vista hacia el norte del sector denominado Paredón desde el nivel 1160 m.s.n.m.

La estructura A se encuentra en el sector occidental de la faena, con rumbo N-S y manteo de 45° aproximadamente hacia el este. La estructura se reconoce desde el nivel 1160 m.s.n.m. hasta la cota 1185 m.s.n.m., presentando un plano de 35 metros de altura y 280 metros de continuidad, siendo conocido en faena como "Paredón" (figura 4.6).

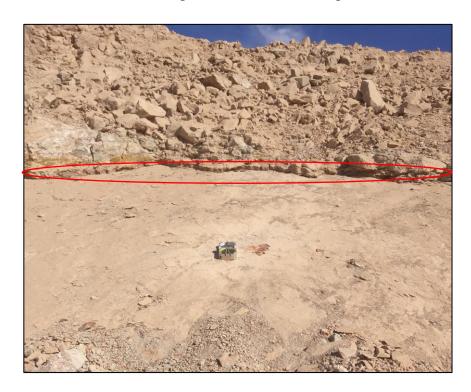
Figura 4.7. Plano de la estructura mayor de primer orden C en banco del nivel 1150 m.s.n.m., en donde la elipse de color rojo señala la zona de rellenos blandos.

La estructura C es observada netamente en el banco 1150 m.s.n.m., y ha sido de especial interés en la faena minera. La estructura fue expuesta debido a un deslizamiento planar en la unidad definida como Volcarenita, consistente en un plano de rumbo N-S de aproximadamente 160 metros de continuidad y manteos entre los 32 y 39°, inclinando

hacia el este. A lo largo de la estructura, se observa la presencia de rellenos blandos con espesores de 15 a 50 centímetros (figura 4.7), compuesto principalmente por limonitas y clorita, además de arcillas. Es necesario determinar la continuidad de la estructura C en faena, ya que se observan planos de discontinuidades subparalelos a la estructura principal, demarcando una zona de posibles deslizamientos planares.

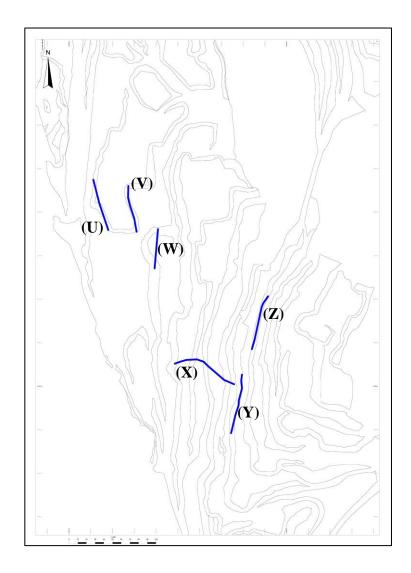
Se reconocen 6 estructuras con trazas inferiores a los 100 metros de continuidad, y mayores a la altura de 2 bancos de diseño (20 metros). Las estructuras se califican según su disposición de oeste a este con las letras V, W, X, Y y Z respectivamente, las cuales se pueden observar en la figura 4.8.

Figura 4.8. Se representan las trazas de las estructuras mayores de segundo orden reconocidas en Cantera Normal, además de la nomenclatura seleccionada.

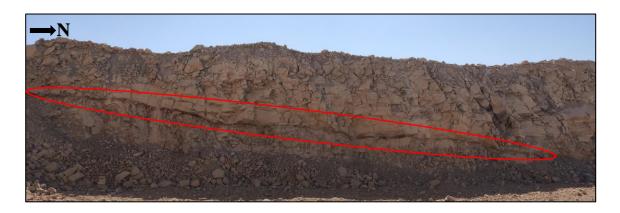
La estructura U se observa en el sector occidental de la faena a lo largo del talud entre los niveles 1160 y 1165 m.s.n.m. (figura 4.9), con rumbo NW – SE y una continuidad de casi 60 metros. La discontinuidad demarca el límite entre las unidades Caliza Inferior y Volcarenita, presentando una zona de daño de hasta 1 metro con relleno de arcillas, óxidos de hierro y una alteración clorítica intensa.

Figura 4.9. Vista hacia el E, desde el banco 1160 m.s.n.m., de la estructura mayor de segundo orden U, encerrada en elipse de color rojo.

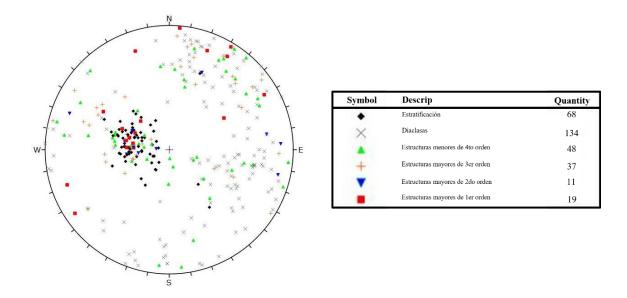
Mediante concentración de polos en proyecciones estereográficas se analizan los 324 datos estructurales (figura 4.10) medidos a lo largo de la faena. Se obtienen a través de las mayores concentraciones de polos de las estructuras menores y mayores (primer, segundo y tercer orden), un total de 16 planos principales (figura 4.11). Además, se presenta el diagrama de rosetas simple de las discontinuidades (figura 4.12), observándose dos orientaciones principales; de rumbos NNE – SSW y WNW – ESE.

Figura 4.10. Estereograma con los polos de las discontinuidades medidas en Cantera Normal. Se representan los polos de las estratificaciones, diaclasas, estructuras menores de cuarto orden; y estructuras mayores de tercer, segundo y primer orden.

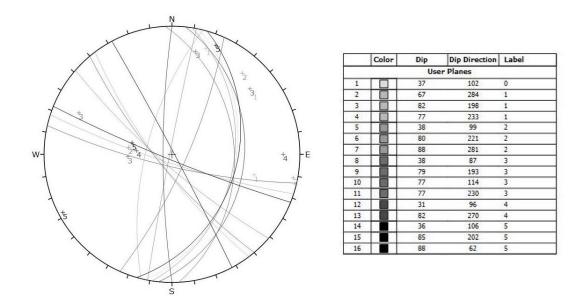
Figura 4.11. Proyección estereográfica con los polos y planos principales de estratificaciones, diaclasas, fallas menores, estructuras mayores de tercer orden, estructuras mayores de segundo orden y estructuras mayores de primer orden, con las etiquetas de 0, 1, 2, 3, 4, y 5 respectivamente.

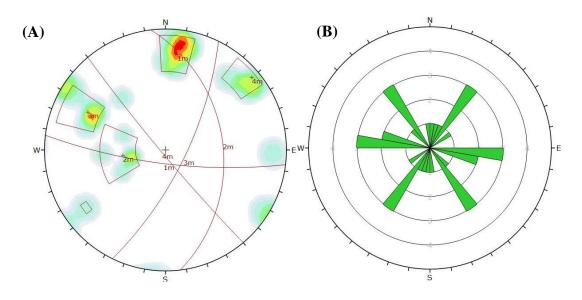
Se reconocen un total de 21 trazas de fallas definidas como estructuras mayores. Dichas estructuras son analizadas a través de proyecciones estereográficas, reconociéndose 3 orientaciones preferenciales mediante diagrama de roseta simple (figura 4.13B) y 4 planos principales preferenciales (tabla N°7, Anexo) a través de las concentraciones de polos de las estructuras (figura 4.13A).

Figura 4.13. Proyección estereográfica (a) y diagramas de roseta (b) de las 21 fallas mayores reconocidas en Cantera Normal.

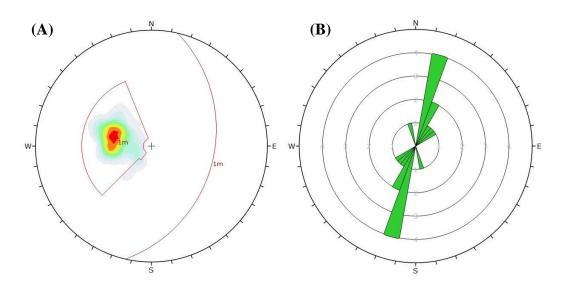
Se registraron un total de 68 planos de estratificación identificados en distintos sectores a lo largo de la faena, reconociéndose mediante un análisis de clúster del *software* Dips 7.0 una orientación preferencial de rumbo NNE – SSW (figura 4.14B), con una dirección de inclinación de 102° y un manteo de 32° (figura 4.14A).

Figura 4.14. Proyección estereográfica con concentración de polos de estratificaciones de Cantera Normal (A), y diagrama de rosetas simple visualizando la orientación preferencial del rumbo NNE – SSW (B).

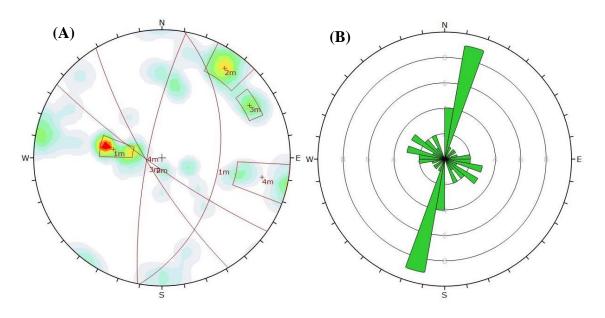
Se identificaron 48 trazas de fallas menores en Cantera Normal, siendo analizadas sus orientaciones mediante sus concentraciones de polos (figura 4.15A) y diagrama de roseta (figura 4.15B); identificando 4 orientaciones principales, con datos de dirección de inclinación y manteo correspondientes a 99/38, 218/80, 233/77 y 281/88 respectivamente (medidas en notación de "círculo completo").

Figura 4.15. Diagramas de concentración de polos (A) y de roseta (B) de trazas de fallas menores identificadas en la faena.

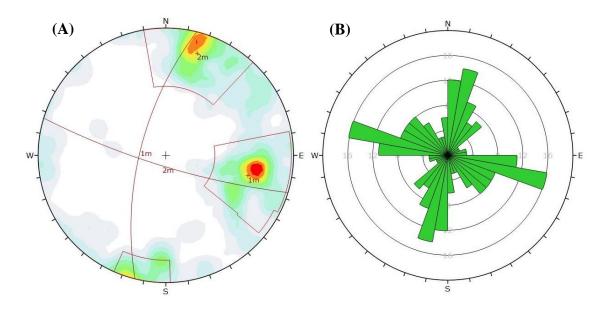
A lo largo de la faena se registraron 134 datos estructurales de sets de diaclasas en el macizo rocoso, las cuales fueron analizadas mediante proyección estereográfica. Se identifican 2 sets de orientaciones preferenciales, correspondientes a 284/67 y 198/82 (figura 4.16).

Figura 4.16. Proyección estereográfica de las discontinuidades de diaclasas medidas a lo largo de Cantera Normal.

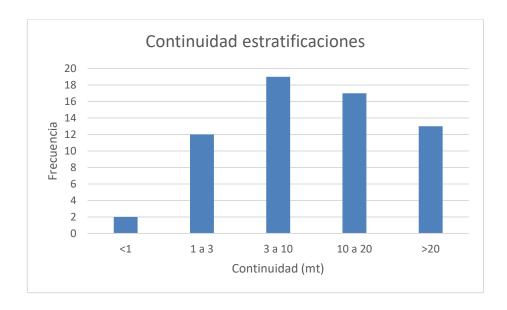
Se analiza la continuidad o persistencia por unidad geológica, reflejando la información en la tabla 8.15 (Anexo C) mediante gráficos circulares. Se observa en los gráficos un dominio de continuidades muy bajas a bajas, según las clasificaciones de la ISRM (1981). Esto se justifica con la cantidad predominante de datos de discontinuidades menores, tales como diaclasas, las que poseen en general una menor continuidad. Cabe destacar que la continuidad corresponde a uno de los parámetros más complejos de determinar con exactitud, destacándose que pueden existir persistencias mayores a las observadas en terreno; especialmente para las discontinuidades singulares, tales como las estructuras mayores. Por ende, se expone de forma independiente la continuidad de las estratificaciones medidas en faena (figura 4.17), con tal de contrastar que existen

persistencias medias a muy altas asociadas a los planos de estratificación en el macizo rocoso.

Figura 4.17. Continuidad de las estratificaciones medidas en Cantera Normal.

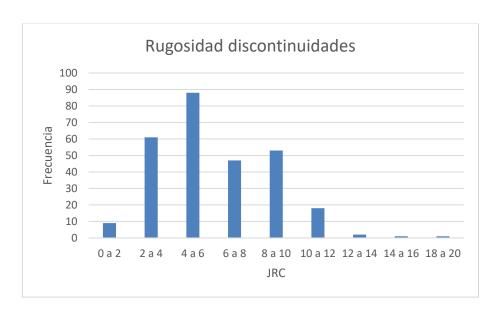
Respecto a las rugosidades de las discontinuidades en faena, se analizan primeramente en conjunto mediante un gráfico de columnas (figura 4.18), con tal de tener una visión general del comportamiento de las rugosidades de las discontinuidades. Posteriormente se agrupan los datos según cada unidad geológica, mediante gráficos de torta (tabla 8.16, Anexo C). Se logra identificar un predominio general de valores bajos a intermedios de JRC (*Joint roughness coefficient*), identificando un intervalo de 4 a 6 como el valor preponderante.

Figura 4.18. Rugosidad de las discontinuidades medidas en Cantera Normal, según el coeficiente de rugosidad (JRC).

En general, las discontinuidades de Cantera Normal reflejan rugosidades bajas (JRC de 4 a 6), con aberturas de 1 a 5 mm y rellenos blandos; típicamente rellenas por limonitas. En las unidades geológicas superiores, se destaca la presencia de yeso, el cual es característico de la unidad Lutita Fisible, así como de la unidad Caliza Superior; destacándose la presencia de cristales centimétricos de yeso en el contacto por falla presente entre ambas unidades. Con respecto a la unidad geológica Volcarenita, se distingue la presencia de clorita rellenando sus discontinuidades, ligado a vetillas blandas y salbandas de falla. Estas características correspondientes a bajas rugosidades, aberturas considerables y rellenos blandos de las discontinuidades; además de, espaciamientos de 20 a 60 centímetros entre discontinuidades, expresan condiciones que, según González de Vallejo et al. (2004), el comportamiento del macizo rocoso será controlado por los planos de debilidades que presenta, es decir, las discontinuidades del macizo rocoso condicionan el comportamiento geomecánico de las unidades de roca presentes en Cantera Normal.

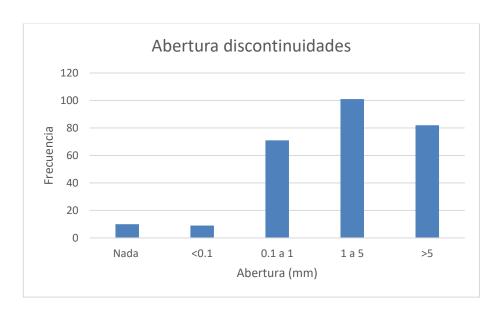
Para el caso de la apertura de las discontinuidades, se aplica el mismo concepto expuesto en la rugosidad. Primeramente, se presenta un gráfico de columnas agrupadas de la abertura de las discontinuidades medidas en faena (figura 4.19), con tal de observar la frecuencia de las mismas. Se distingue una baja ocurrencia de discontinuidades cerradas con aperturas inferiores a los 0,1 mm, existiendo un predominio de aberturas de 1 a 5 mm. Además, se añaden los gráficos de torta de las aperturas por cada unidad geológica (tabla 8.17, Anexo C), observándose que las mayores aberturas están asociadas a las unidades Caliza Inferior y Volcarenita. Cabe destacar que estas últimas unidades no poseen una gran densidad de datos, a diferencia de la unidad Caliza Superior, por lo cual se considera que esta última unidad también posee una abundante frecuencia de discontinuidades abiertas.

Figura 4.19. Gráfico de columnas de la apertura (mm) de las discontinuidades medidas en Cantera Normal.

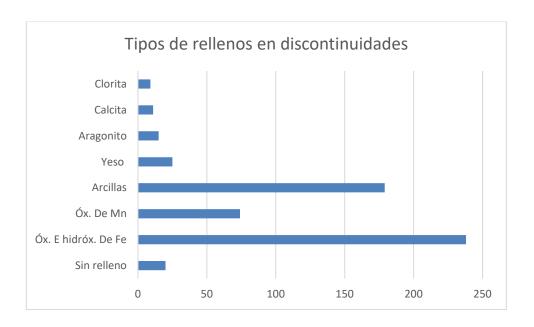
Respecto al tipo de relleno, se agrupan según las distintas unidades geológicas presentes en Cantera Normal, mediante gráficos circulares (tabla 8.18, Anexo C). En general se exhiben rellenos de óxidos de hierro, arcillas y óxidos de manganeso (figura 4.20). Además, se observa que, en las unidades superiores, tales como las unidades Lutita Fisible y Caliza Superior, se presenta yeso asociado al tipo de relleno. Así mismo, para las unidades inferiores (Volcarenita y Caliza Inferior), se distingue clorita rellenando las discontinuidades.

Figura 4.20. Gráfico de columnas con los tipos de rellenos observados en las discontinuidades presentes en Cantera Normal.

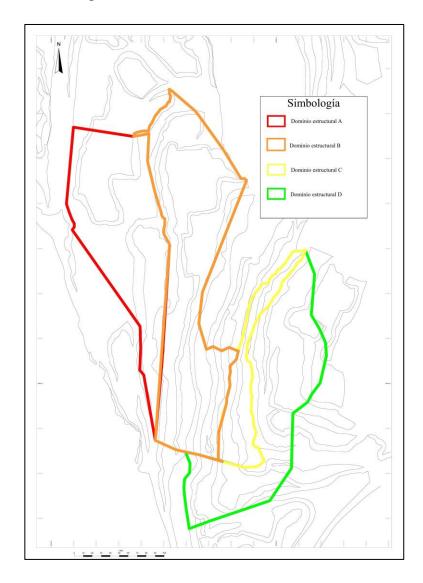
litológica, de la tipología de bloques presentes en el macizo rocoso, y de las trazas de las estructuras mayores de primer y segundo orden; obteniendo los dominios estructurales A, B, C y D, que se pueden observar en la figura 4.21, con los polígonos de color verde, amarillo, naranjo y rojo respectivamente.

Figura 4.21. Mapa de Cantera Normal con los polígonos de los dominios estructurales propuestos.

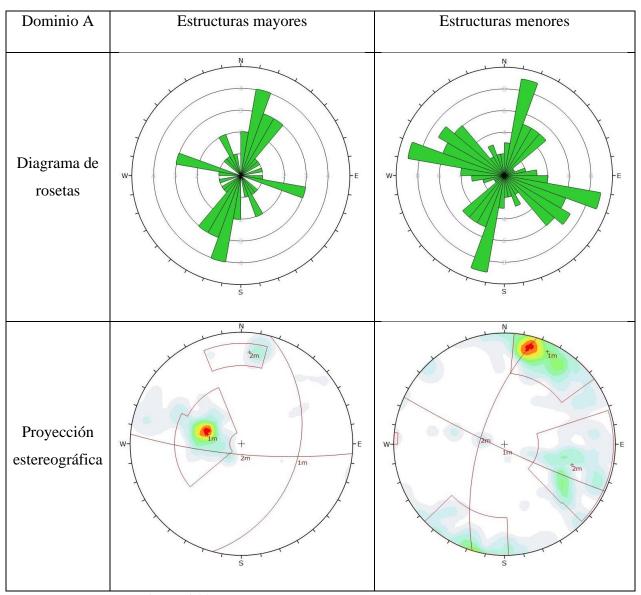
Representado en los niveles inferiores de Cantera Normal, específicamente en el sector denominado Ventana. Litológicamente se distingue la unidad Caliza Superior, con tipos de bloques tabulares y planos de fisibilidad característicos. Se definen los límites del dominio, mediante las trazas de las estructuras mayores de primer orden D, E y F. Este dominio estructural es el que posee mayor densidad de información, conformando un total de 142 datos estructurales medidos. Se representa la orientación de las discontinuidades a través de estereogramas, graficando las estructuras menores, agrupadas en fallas menores y diaclasas; y estructuras mayores, conformadas por fallas mayores y estratificaciones. Las orientaciones preferenciales de las estructuras menores corresponden a dos (figura 4.22), el primer set posee un rumbo WNW – ESE, manteando hacia el SSW (205/85, con 31 polos); y el segundo set tiene rumbo NNE – SSW, con manteos hacia el WNW (287/65, con 27 polos). Con respecto a las estructuras mayores, también se exhiben 2 orientaciones preferenciales (figura 4.22), una muy dominante con rumbo NNE – SSW manteando hacia el ESE (105/35, con 34 polos) representada principalmente por los planos de estratificación y estructuras subparalelas a estas; y una orientación con menor densidad de información, asociada a fallas mayores subverticales, con rumbo E – W (185/79, con 5 polos).

Figura 4.22. Diagramas de rosetas del dominio estructural A.

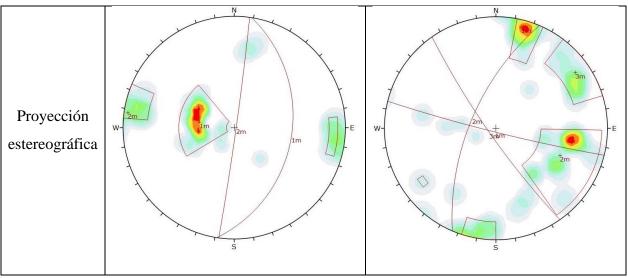
proyecciones estereográficas. Al igual que en el Dominio estructural A, se analizan diaclasas y fallas menores (estructuras menores), así como estratificaciones y fallas mayores (estructuras mayores). Con respecto a las estructuras menores, se identifican 3 sets preferenciales (figura 4.23); en donde el primer set presenta un rumbo WNW – ESE y actitud subvertical (194/86, con 11 polos), el segundo set posee un rumbo NNE – SSW, inclinando hacia el WNW (293/64, con 14 polos), y por último, el tercer set exhibe una actitud subvertical con rumbo NW – SE (255/82, con 7 polos). Luego, analizando las estructuras mayores se identifican 2 orientaciones preferenciales (figura 4.23), presentando ambas un rumbo NNE – SSW; una de ellas inclinando hacia el E (99/35, con 17 polos), asociada principalmente a planos de estratificación y fallas mayores subparalelas a estos, mientras que el segundo set es subvertical (98/88, con 7 polos), y representa exclusivamente fallas mayores.

Figura 4.23. Diagramas de rosetas del dominio estructural B.

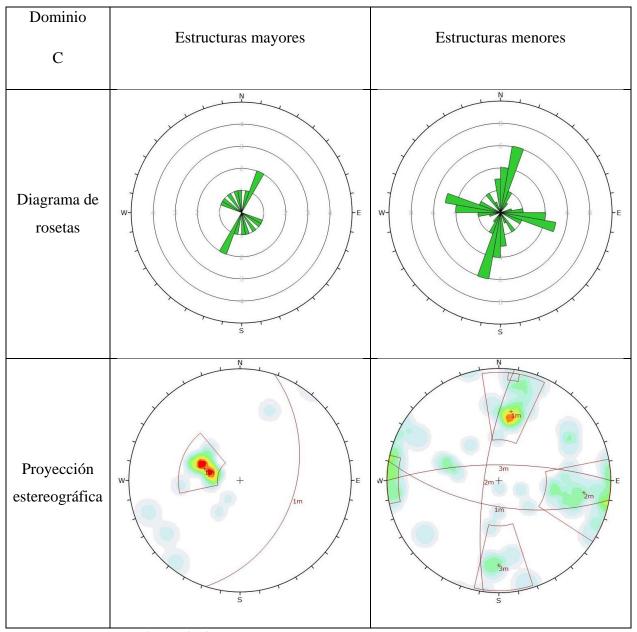
Dominio ubicado en el sector Normal Superior, abarcando los bancos 1105 hasta el sector septentrional del nivel 1160. A diferencia de los dominios anteriores, el presente dominio posee una mayor variedad con respecto a las unidades litológicas representadas, identificándose las unidades Caliza Superior y Caliza Media; además de un sector dolomitizado al norte del banco 1135. Con respecto a los tipos de bloque en este dominio, se observan bloques desde equidimensionales a poliédricos. Se registraron 60 datos estructurales en la zona delimitada por las estructuras D (estructura mayor de 1^{er} orden) e Y (estructura mayor de 2^{do} orden), considerando además como límite de dominio un factor litológico, con la presencia de la Unidad Volcarenita. Con respecto al análisis estereográfico, las estructuras menores presentan 3 orientaciones preferenciales (figura 4.24); el primer set posee un rumbo ESE – WNW, inclinando hacia el S (190/64, con 9 polos), el segundo set exhibe un rumbo N – S, manteando hacia el W (278/75, con 13 polos), y se distingue un tercer set de rumbo E – W, inclinando hacia el N (360/74, con 6 polos). Igualmente, se realizó el análisis estereográfico de las estructuras mayores, observándose solo una orientación preferencial (figura 4.24), la cual posee un rumbo NNE - SSW, e inclina hacia el SSE (108/37, con 13 polos), representando planos de estratificación y fallas de escala métrica.

Figura 4.24. Diagramas de rosetas del dominio estructural C.

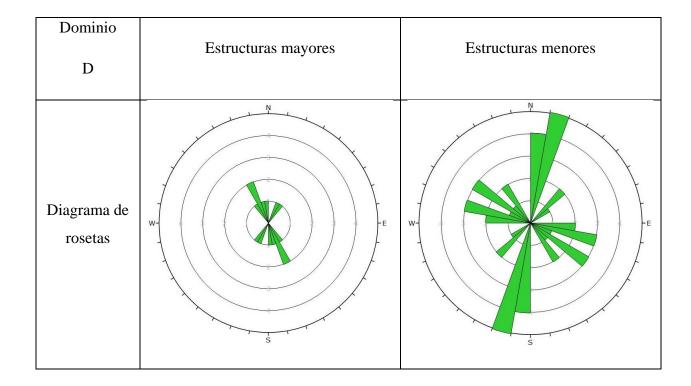
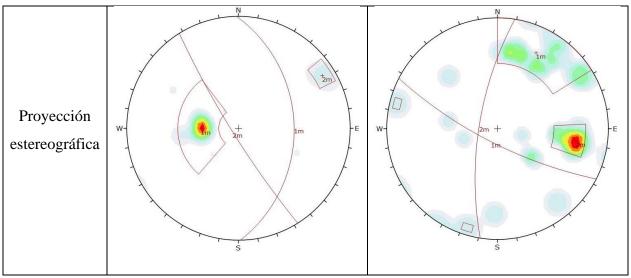
sector. Mediante proyecciones estereográficas del *software* Dips 7.0, se analizan los conjuntos de estructuras mayores y menores, obteniéndose los diagramas de concentración de polos y de rosetas de ambos conjuntos de estructuras. Con respecto a las estructuras menores, se observan 2 sets preferenciales (figura 4.25); el primer set presenta un rumbo NW – SE, inclinando hacia el SW (207/75, con 10 polos), y el segundo set posee un rumbo NNE – SSW, manteando hacia el WNW (279/71, con 8 polos). El análisis estereográfico de las estructuras mayores señala 2 orientaciones preferenciales (figura 4.25); el set de mayor concentración presenta un rumbo N – S y mantea hacia el E (89/37, con 19 polos), mientras que el segundo set es subvertical y posee un rumbo NW – SE (238/83, con 3 polos). A pesar de la baja concentración de este último set, se considera relevante ya que representa la traza de una estructura mayor de primer orden (estructura B), y de una estructura mayor de 2^{do} orden subparalela a la estructura B.

Figura 4.25. Diagramas de rosetas del dominio estructural D.

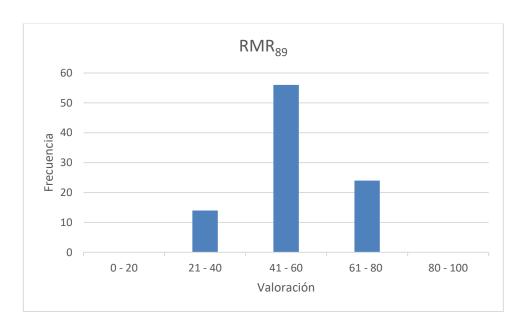
Figura 4.26. Valoración de RMR₈₉ obtenida mediante las 97 estaciones de mapeo distribuidas en Cantera Normal.

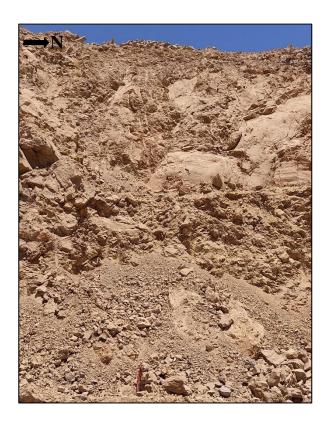
A través de las observaciones en terreno, se observan sectores de Cantera Normal afectados por diques de guijarros. Estas zonas de la faena se encuentran parcialmente descompuestas, con un macizo rocoso moderada a altamente meteorizado (ISRM, 1981). Debido a la mala calidad del macizo rocoso en estos sectores, se dificulta su clasificación mediante RMR₈₉, por lo que se caracterizó el macizo utilizando el *Geological Strength Index* (GSI) de Marinos y Hoek (2000), debido a la aplicación práctica de este índice al considerar el tipo de roca, estructura del macizo rocoso y condición de sus discontinuidades. Según lo observado en terreno, se distingue una estructura desintegrada y calidad de superficie muy pobre en estos cuerpos (figura 4.27) obteniéndose valores GSI de 15 a 17,5. A pesar de que la correlación entre RMR₈₉ y GSI expuesta (ecuación 2.3) no es válida para valores de RMR₈₉ inferiores a 25, se decide otorgar la valoración mínima de mala calidad (RMR=21) expuesta por la clasificación de Bieniawski (1989), debido a la importancia de recalcar la mala calidad del macizo rocoso asociado a estas estructuras.

Figura 4.27. Estación C69 ubicada en el banco 1135 m.s.n.m. con macizo rocoso afectado por dique de guijarro, destacándose su mala calidad geotécnica.

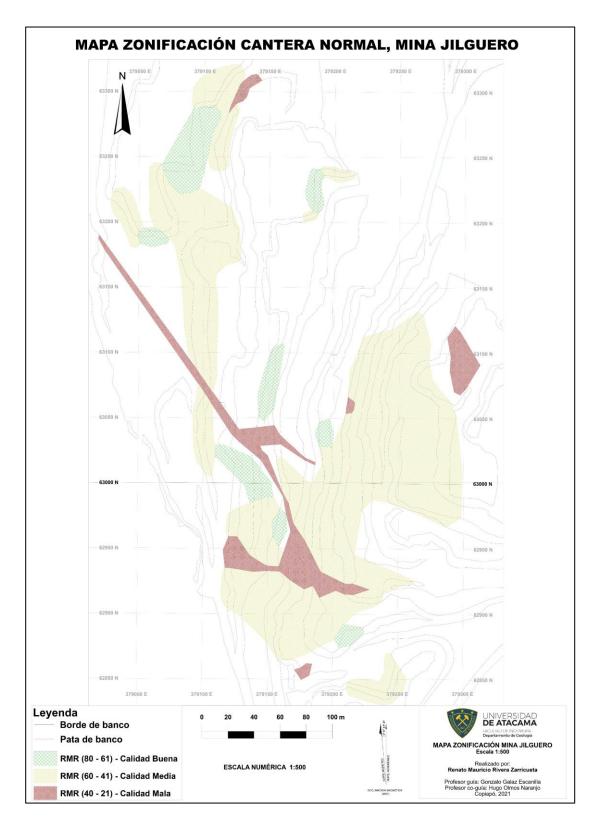
A partir de las valoraciones de RMR₈₉ obtenidas en superficie de Cantera Normal, se realizó la zonificación de las calidades geotécnicas del macizo rocoso, definiéndose 3 calidades en Cantera Normal (figura 4.28).

Figura 4.28. Mapa con vista en planta de Cantera Normal, con las zonificaciones de la valoración de RMR_{89} en superficie.

Mediante la zonificación de las calidades geotécnicas del macizo rocoso de Cantera Normal (figura 4.27), se evidencia un claro control estructural en las valoraciones obtenidas respecto a la calidad del macizo, ya que las zonas con bajas valoraciones (valoración de RMR₈₉ inferior a 40), están principalmente asociadas a la distribución espacial de las estructuras tabulares subverticales de diques de guijarros. Se destaca que gran parte de las mejores valoraciones del macizo rocoso en Cantera Normal, se ubican dentro del dominio estructural C, el que presenta una tipología de bloques equidimensionales a poliédricos. Incluso el dominio estructural D podría haber estado asociado a estas zonas con mejores valoraciones de calidad geotécnica, debido principalmente a los mayores valores de resistencia de la unidad Volcarenita determinados en terreno; sin embargo, la ocurrencia de deslizamientos planares, denotaron que las discontinuidades asociadas a esta unidad no permiten calificar la zona con una calidad geotécnica buena, siendo más bien asociada a una calidad geotécnica media, a excepción del sector septentrional del dominio. Con respecto a las calidades geotécnicas del macizo rocoso en los dominios estructurales A y B, resulta ser más bien similar en ambos dominios, a pesar de presentar comportamientos estructurales diferentes.

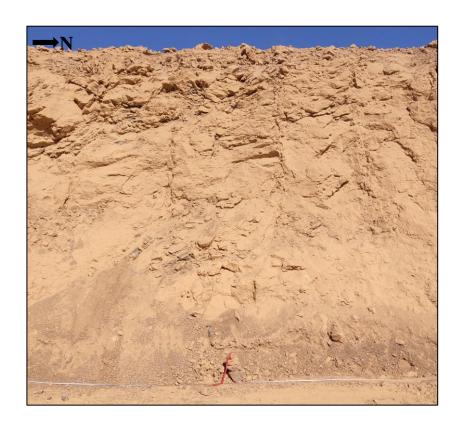
Se destacan zonas de buena calidad geotécnica (figura 4.29) con valores de RMR₈₉ de hasta 73 y 70, y con GSI de 68 y 65; ligadas a las unidades Caliza Media y Volcarenita respectivamente. Además, estas zonas de buena calidad (RMR₈₉ entre 61 a 80), se ubican principalmente en asociación a los dominios estructurales C y D, representados con tipologías de bloques equidimensionales a poliédricos.

Figura 4.29. Estación C85 en que se observa una buena calidad geotécnica del macizo rocoso.

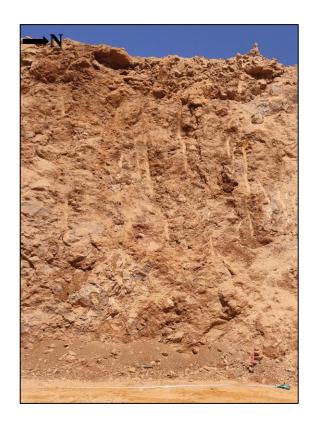
Desde la otra arista, las zonas de mala calidad (RMR₈₉ de 21 a 40) se relacionan a sectores afectados por estructuras (figura 4.30), entre las que se destaca la presencia de diques de guijarros, así como zonas con estructuras brechosas y alteración ferruginosa de moderada a intensa.

Figura 4.30. Estación C88 en que se observa una mala calidad geotécnica del macizo rocoso.

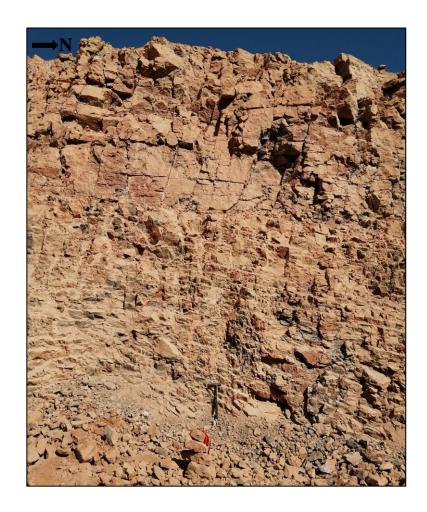
Por último, la principal cobertura determinada corresponde a una calidad media del macizo rocoso (figura 4.31), con valoraciones de RMR₈₉ entre 41 a 60, obteniéndose un valor promedio de 53 según la clasificación de Bieniawski (1989) para Cantera Normal.

Figura 4.31. Estación C10 en que se observa una calidad geotécnica media del macizo rocoso.

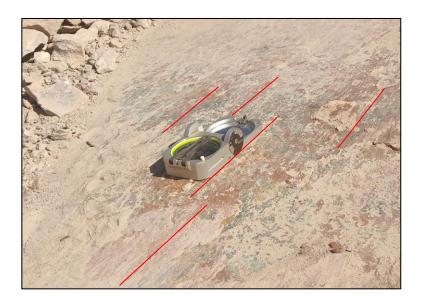
Con respecto a los planos de estratificación, los datos estructurales exhiben una orientación preferencial de rumbo NNW – SSE, con buzamientos desde los 10° hasta los 60°, caracterizando una serie monoclinal con vergencia oeste. Además, se observaron en distintos sectores de la faena, estrías perpendiculares al rumbo de los planos de estratificación, como el presentado en la figura 5.1.

Figura 5.1. Plano con estrías (líneas de color rojo), perpendiculares al rumbo NNW – SSE de la estratificación con dato estructural de la estría equivalente a 196/89L.

Estas estructuras son interpretadas como *flexural slips* (deslizamientos flexurales), en donde el espesor de las capas se mantiene constante, concordando con lo presentado por Tapia (2017). Por tanto, estos deslizamientos entre capas a lo largo de los planos de estratificación, son los responsables de la ocurrencia de los deslizamientos planares observados en la faena, especialmente asociados al dominio estructural D, con la unidad geológica Volcarenita. Además, la característica fisibilidad observada en la unidad Caliza Superior, se asocia también a deslizamientos flexurales, provocando especial cuidado en la ocurrencia de deslizamientos planares, como el observado en la figura 5.2.

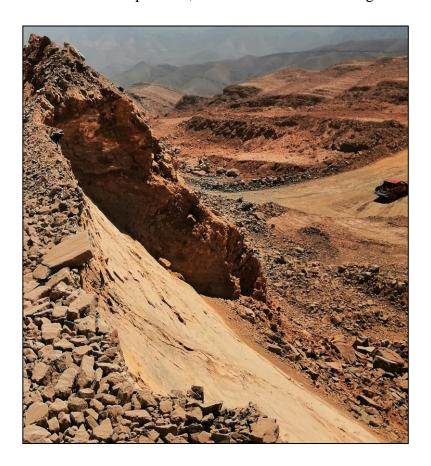
Figura 5.2. Plano de estratificación fisible de la unidad Caliza Superior deslizado en el nivel 1105 m.s.n.m.

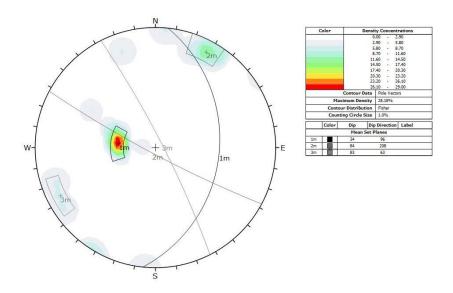
Con respecto a las estructuras mayores de primer y segundo orden, se agrupan los datos estructurales obtenidos a través de un diagrama de proyección estereográfica para su mejor comprensión (figura 5.3).

Figura 5.3. Diagrama de proyección estereográfica, en donde se presentan los planos principales de las estructuras mayores de primer y segundo orden.

Se distinguen 3 planos principales, con orientaciones preferenciales NW – SE y N - S. Las estructuras con orientación NW – SE, como lo representa la estructura mayor de primer orden B, se encuentran asociadas a las fallas de desgarre dextrales descritas por Garay (1994), lo que es corroborado con mediciones estructurales de estrías con *rake* ~25°, lo cual indica un predominio en la componente transcurrente (Niemeyer, 1999). Las estructuras de rumbo N – S son asociadas a la configuración regional propia de la cuenca de Chañarcillo, siendo atribuidas al desplazamiento del despegue Cerrillos, el cual presenta una dirección general NNE – SSW y vergencia oeste, representando una falla de acomodación durante el crecimiento del Anticlinorio de Tierra Amarilla (Martínez et al., 2013).

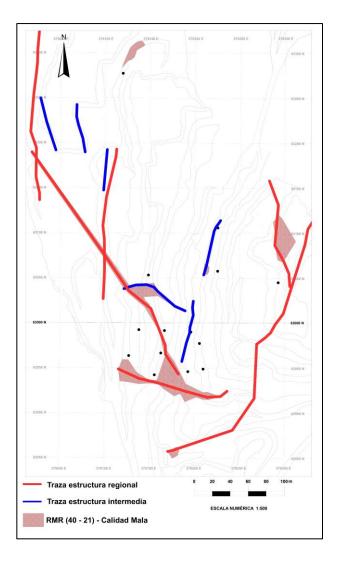
Se cuestiona la observación de estratificaciones con continuidades menores a los 3 metros en Cantera Normal. Para un mejor análisis de dicha información, se presenta la figura 5.4,

en donde se incluyen las trazas de las estructuras principales, así como las zonas con mala calidad geotécnica del macizo rocoso. Se distingue una relación espacial entre las bajas persistencias de las estratificaciones, las que están siendo afectadas por estructuras circundantes, así como por sectores con una mala calidad geotécnica, lo que es interpretado como zonas de daño producidas por las estructuras, conformando un macizo rocoso con un mayor grado de fracturamiento; demostrando que la influencia de estructuras principales condiciona el comportamiento del macizo rocoso.

Figura 5.4. Se refleja la relación espacial entre los sectores con estratificaciones de bajas persistencias (puntos de color negro), con respecto a las trazas de estructuras principales y sectores de mala calidad geotécnica del macizo rocoso.

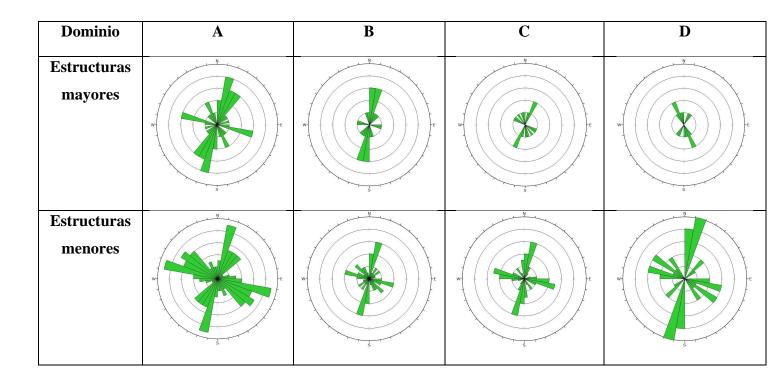
A partir de los análisis mediante diagramas de rosetas simple (figura 5.5), se distinguen en los distintos dominios dos orientaciones preferenciales de rumbo NNE – SSW y WNW – ESE, tanto en las estructuras mayores, como menores. Se destaca una tercera orientación de rumbo NNW – SSE, que se observa distintivamente en las estructuras mayores del dominio estructural A, D y en menor proporción en C; lo cual se encuentra probablemente asociado a la estructura mayor dextral de rumbo NW-SE.

Figura 5.5. Diagramas de roseta simple de estructuras mayores y menores de los dominios estructurales A, B, C y D.

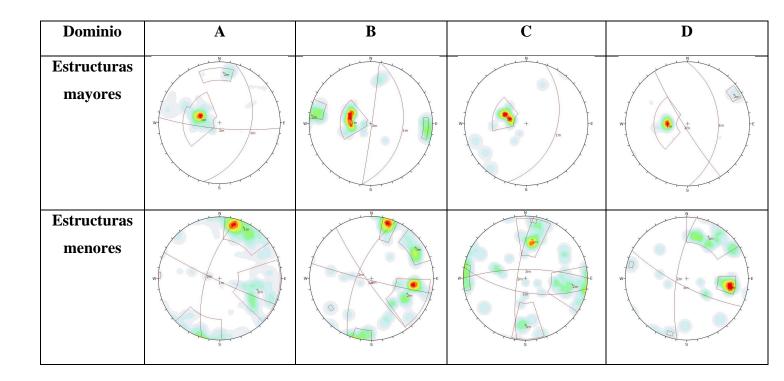
Ya que los diagramas de rosetas solo permiten visualizar las direcciones de rumbos preferenciales, se incluyen también los diagramas de proyección estereográfica de cada dominio (figura 5.6). Al comparar estos diagramas se recalcan las diferencias en las orientaciones de las discontinuidades entre cada dominio. Se distinguen los planos de estratificación, así como discontinuidades subparalelas a estos, en los dominios A, B y C con rumbo NNE – SSW; mientras que en el Dominio D, se diferencian con un rumbo N – S. Con respecto a las estructuras mayores subverticales, se observan en los dominios A, B y D, las cuales presentan rumbos E – W, NNE – SSW y NE – SW respectivamente; denotando las distinciones en los comportamientos de las estructuras mayores en cada dominio estructural. Con respecto a las estructuras menores, estas representan principalmente las familias de diaclasas existentes en el macizo rocoso; y en menor medida, trazas de fallas menores subparalelas al diaclasado. En los dominios estructurales A y D, se distinguen 2 sets preferenciales bastante similares, mientras que los dominios B y C, se diferencian con 3 sets preferenciales. En el dominio estructural B se añade un set de orientación NW – SE, mientras que el dominio C dista de los dominios estructurales ya descritos, con 2 sets subverticales de orientación E - W, además de un set de orientación N – S, igualmente subvertical. Es decir, a través de los análisis mediante diagramas de rosetas simple, y diagramas de proyección estereográfica, se observan características distintivas en las orientaciones de las discontinuidades que aseveran la diferenciación entre cada dominio estructural.

Figura 5.6. Diagramas de proyección estereográfica con los planos principales distinguidos a partir de la concentración de polos de estructuras mayores y menores, de los dominios estructurales A, B, C y D.

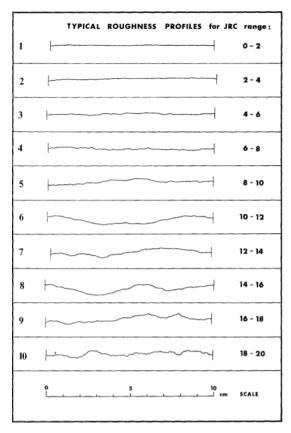
Figura 8.1. Perfiles normalizados para obtener el índice de rugosidad o JRC mediante comparadores visuales, con su escala en cm (Barton y Choubey, 1977).

Wyllie y Mah (2004), recomiendan que, durante las primeras etapas de alguna investigación, se evalúen los comparadores visuales del Coeficiente de Rugosidad de Juntas o JRC (Figura 8.1, Anexo A), por sus siglas en inglés (*Joint Roughness Coefficient*) (Barton, 1973).

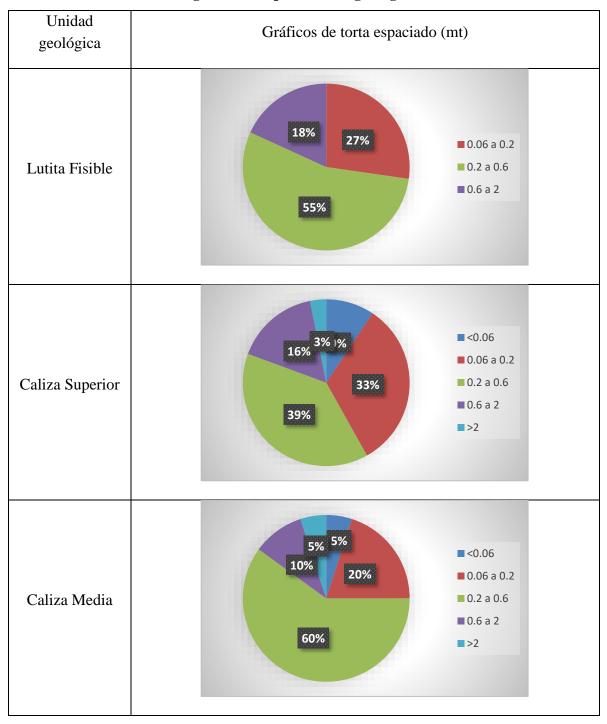
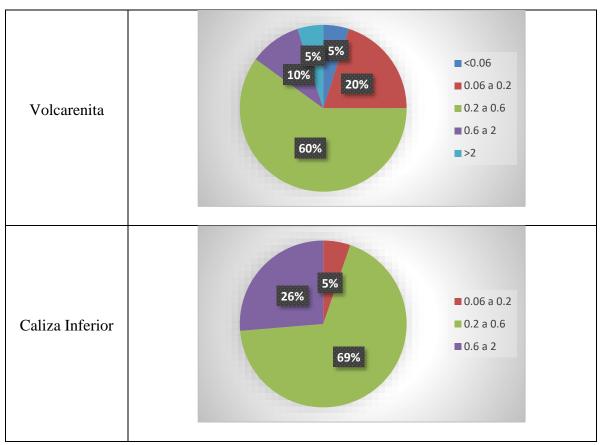
Tabla 8.14. Gráficos de torta del espaciado en metros de las discontinuidades, según cada unidad geológica mapeada.

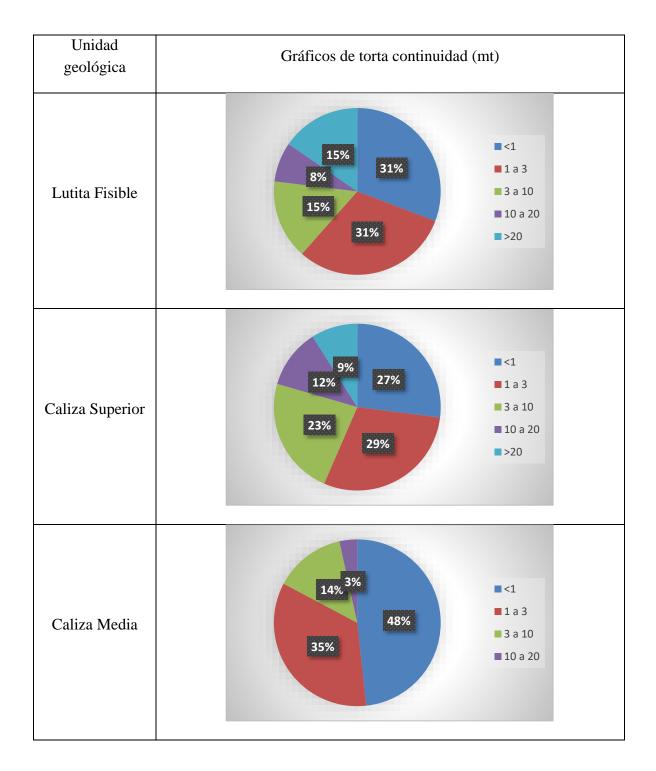
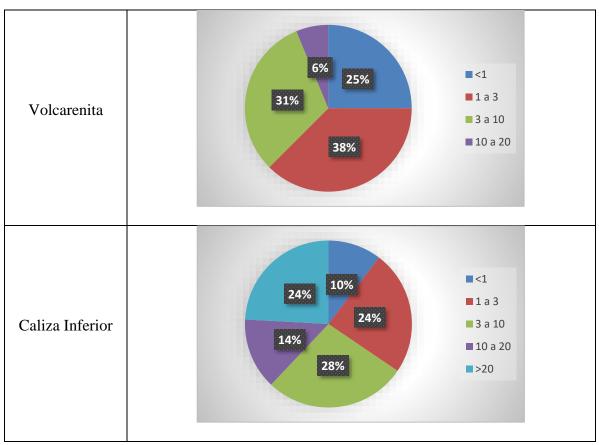
Tabla 8.15. Gráficos de torta de la persistencia en metros de las discontinuidades, según cada unidad geológica mapeada.
