FACULTAD DE INGENIERÍA DEPARTAMENTO DE GEOLOGÍA

MODELO GEOMECÁNICO PRELIMINAR DEL MACIZO ROCOSO DE CANTERA NORMAL DE MINA JILGUERO, REGIÓN DE ATACAMA, CHILE

Memoria presentada en conformidad a los requisitos para postular al título profesional de Geólogo.

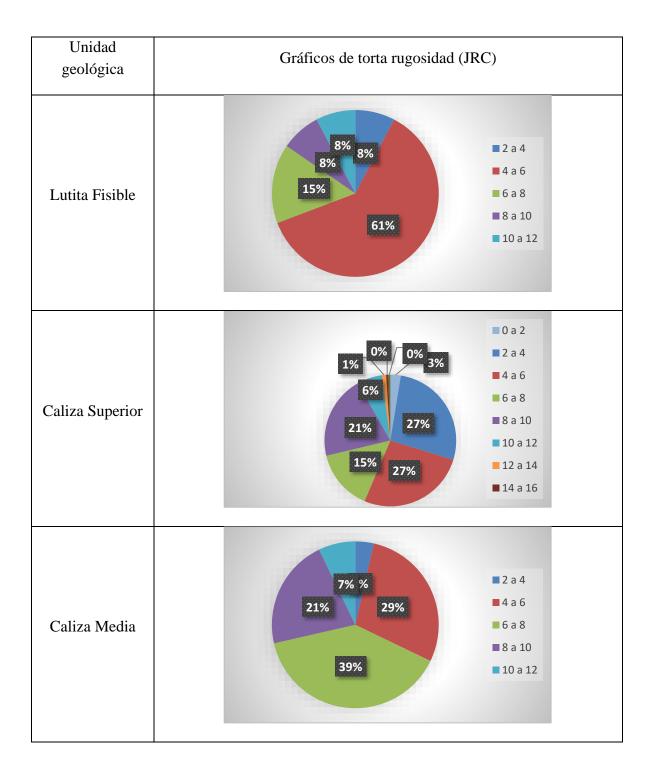
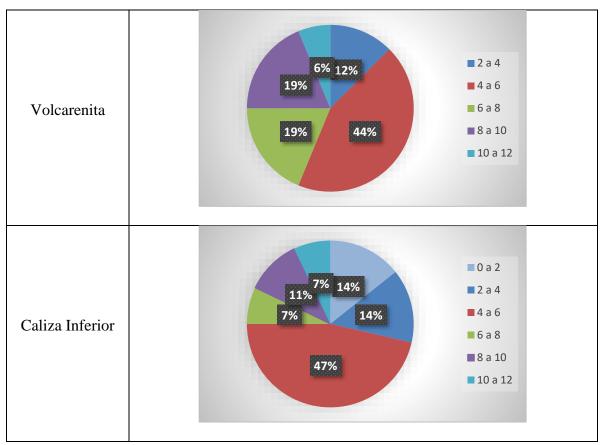
Tabla 8.16. Gráficos de torta de la rugosidad de las discontinuidades, según cada unidad geológica.

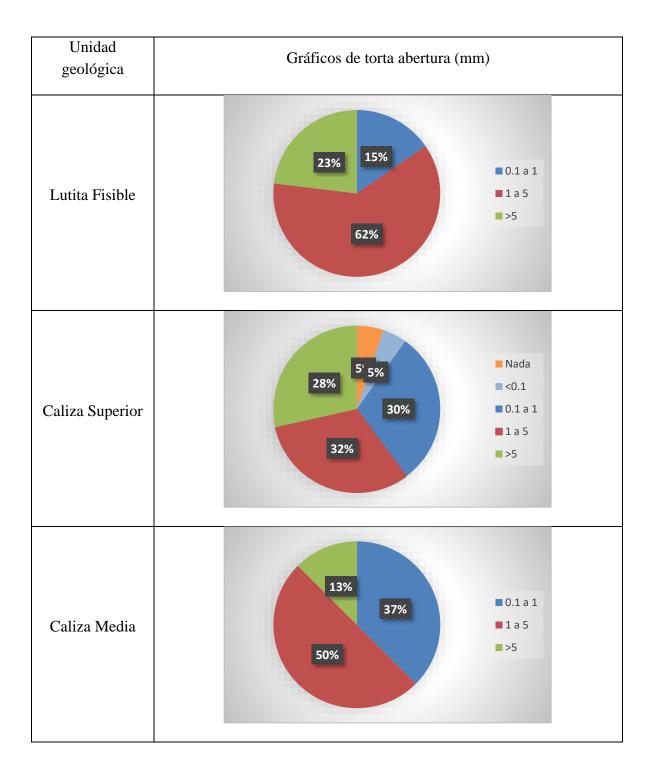
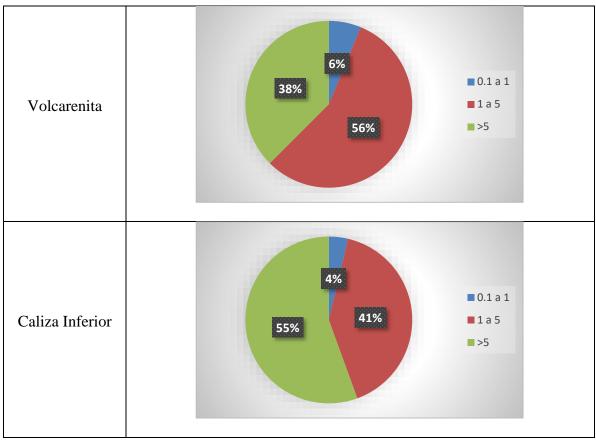
Tabla 8.17. Gráficos de torta de la apertura de las discontinuidades, según cada unidad geológica.

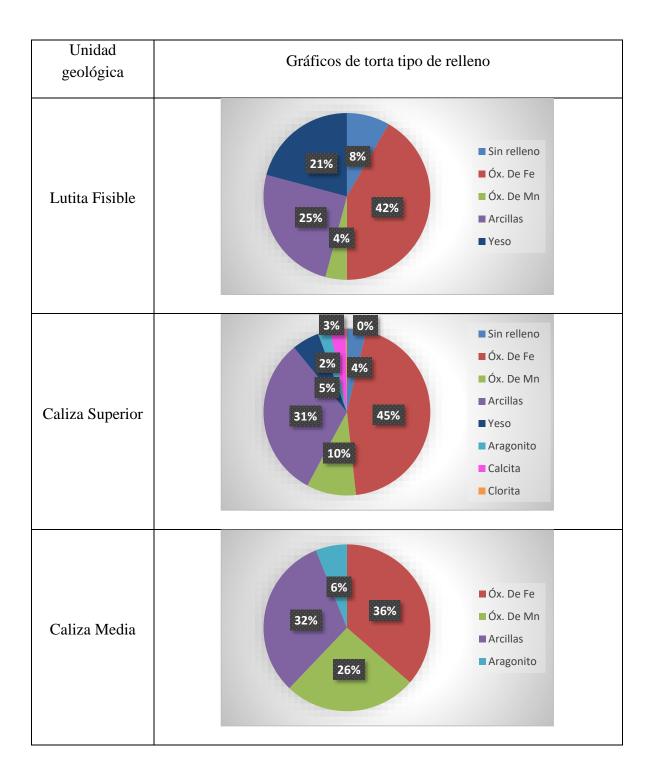
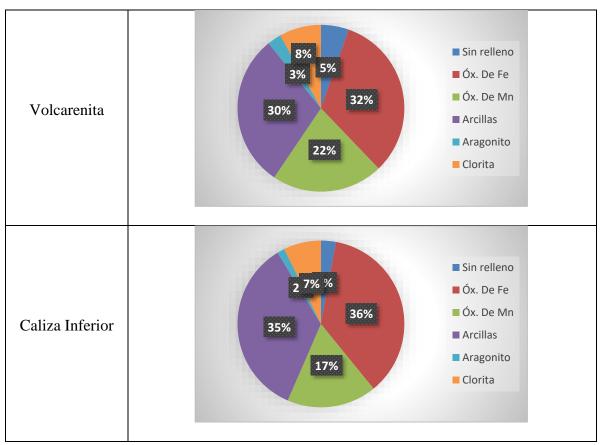
Tabla 8.18. Gráficos de torta del tipo de relleno de las discontinuidades, según cada unidad geológica.

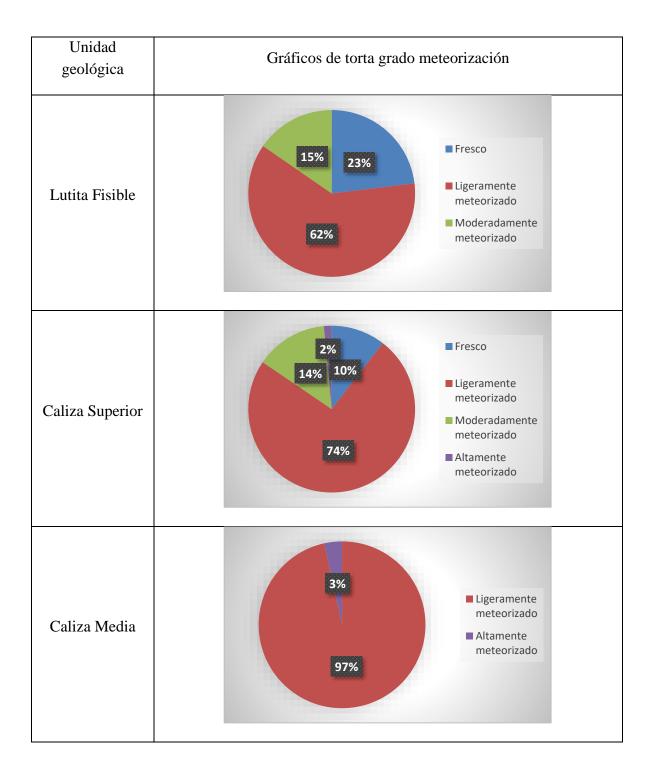
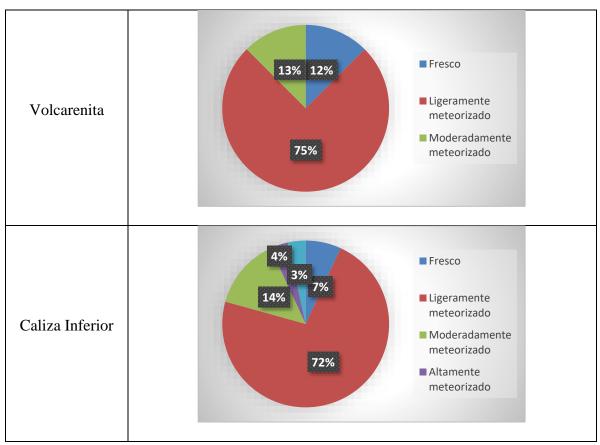
Tabla 8.19. Gráficos de torta del grado de meteorización del macizo rocoso, según cada unidad geológica.

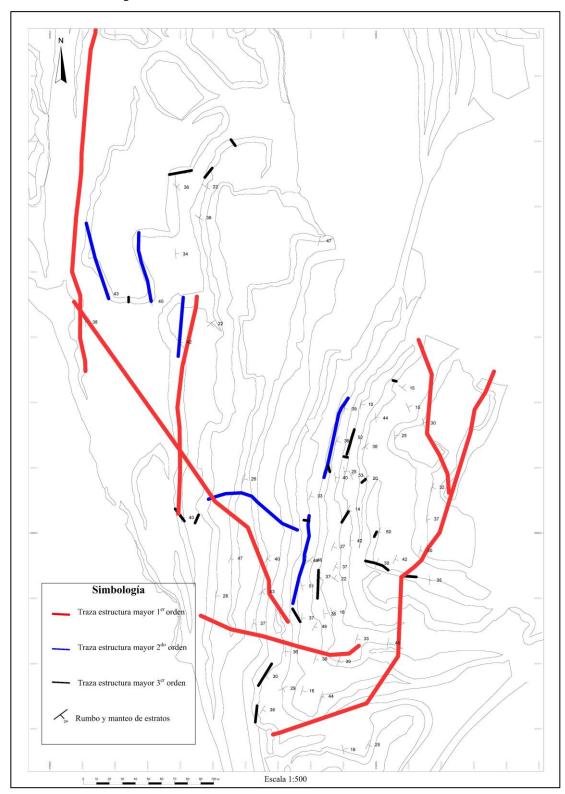
Figura 8.3. Mapa estructural preliminar Cantera Normal escala 1:500.

Se registraron un total de 324 datos estructurales en Cantera Normal (tabla 8.20, Anexo F), los cuales fueron importados al *software* Datamine Studio RM, identificando estructuras con trazas métricas lo suficientemente grandes para ser mapeadas e individualizadas. Dentro de estas últimas, se reconocen 6 trazas de estructuras mayores de primer orden, 6 estructuras mayores de segundo orden y 21 estructuras mayores de tercer orden en Cantera Normal. Su distribución espacial se puede observar en la figura 8.3 (Anexo D).
